平成 24 年 10 月 25 日
基安化発 1025 第 2 号

建築物等の解体等の作業における石綿ばく露防止対策の徹底について
～第 8 回東日本大震災アスベスト対策合同会議の専門家意見を踏まえ～

宮城県石巻市の被災建築物の解体工事におけるアスベスト除去作業について

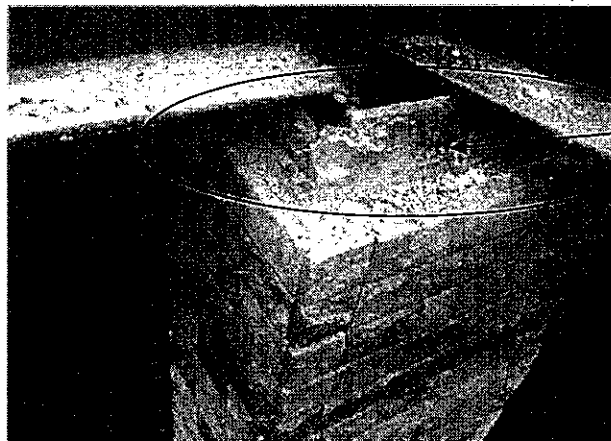
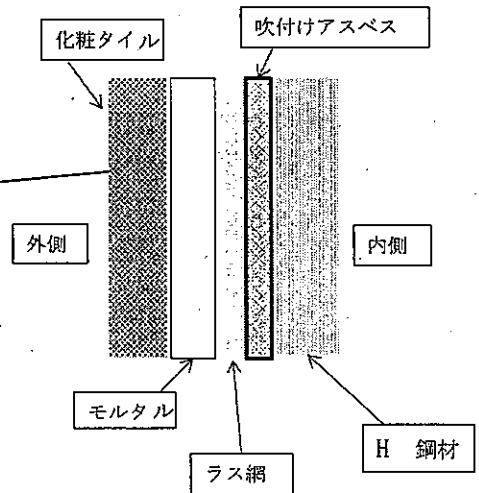
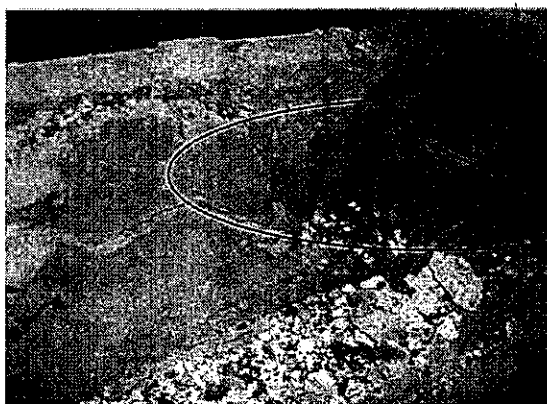
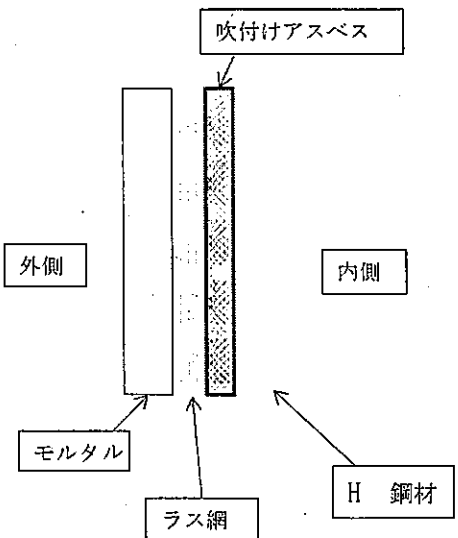
宮城県石巻市の被災建築物について平成24年3月に石綿の除去工事が行われた。その後8月に解体工事が行われたが、解体工事後、石綿含有建材が残留しているのが発見されたもの(なお、発覚以後現場はビニールシートで覆い、飛散防止措置を行った。モニタリング調査も行い石綿の飛散状況を確認している)

- 取り残しているところは鉄骨の柱に吹き付けをして、さらにモルタルの化粧壁で仕上げ、その後コンクリートブロックで覆っている状況であった。その他、梁と壁の間に隠れていた部分、鉄骨階段で隠れていた部分に石綿が吹き付けられていた。そのため除去業者が行った目視による事前調査では、確認できなかった。(吹き付け石綿は被覆材として吹くことが通常であり、除去業者のこれまでの経験では、今回のようなコンクリートブロックの内側に吹き付けられている構造の物をあつかった事例はなかった。また、構造図面等の書類も震災の際流されていて、目視のみの調査しかできなかった。)
- 解体工事中現場に石綿の知識を有する者がおらず、解体工事中に石綿が出てきても工事の中止等現場で判断・対応ができなかった。
