トンネル工事における可燃性ガス対策に関する留意事項について

八箇峠トンネル（南魚沼工区）その２工事の爆発事故に関する  
再発防止策および工事再開に向けた提言（中間報告）

八箇峠トンネル事故に関する調査・検討委員会

工事件名： 八箇峠トンネル（南魚沼工区）その2工事

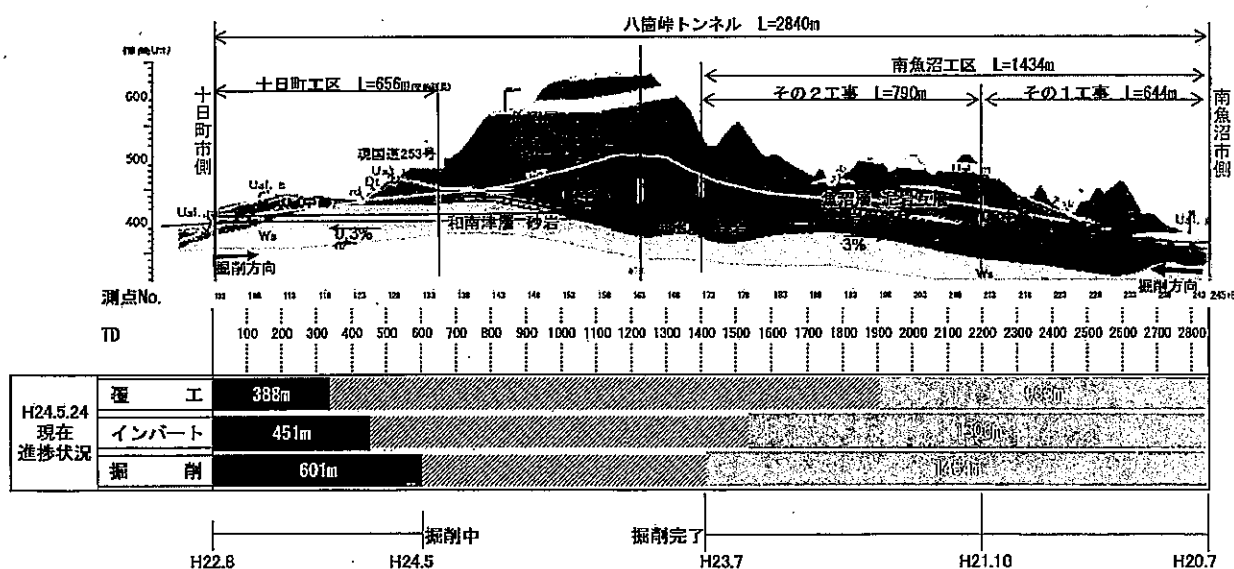
【図：事故発生時の工事捗状況】

- ① トンネルの掘削は、坑口から 1,434mまで完了していた。
- ② インバートは、坑口から 1,306mまで完了し、切羽の手前 128m間および切羽の手前 197～260m間の計 191mは未施工で掘削地盤が露出していた。
- ③ 覆工コンクリートは、非常駐車帯を設ける 2ヵ所（各約 50m）を除き、坑口から 933mまで完了していた。
- ④ 9月20日に完了した警察等の現場検証直後の入坑時、および10月13日に委員会が実施した事故現場調査時に、坑内の水溜まりで気泡の湧出を確認した。採取した気泡と坑内の湧水からメタンガスを主成分とする可燃性ガスが確認された。

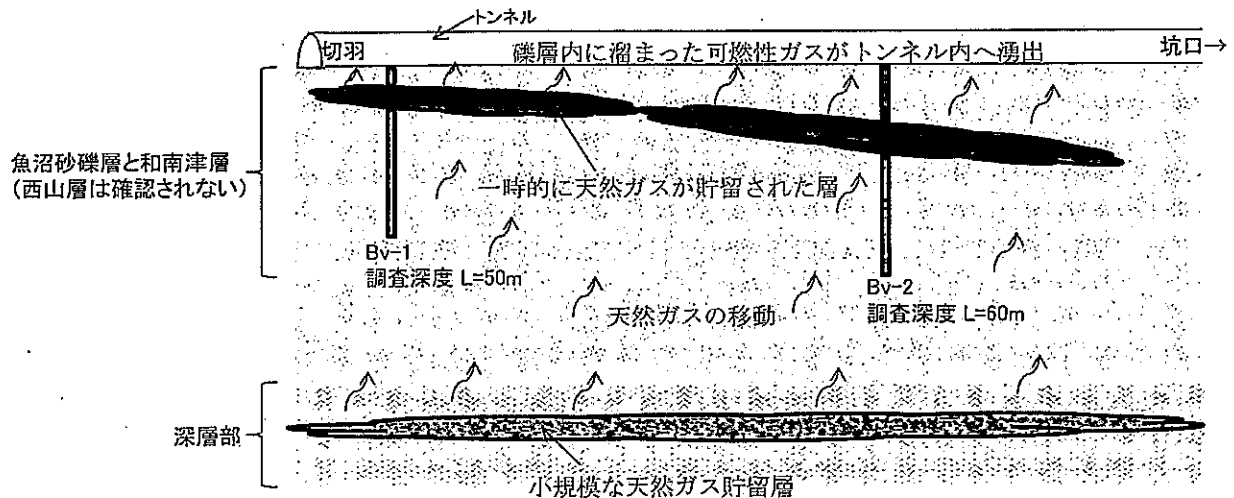
【図：可燃性ガスの湧出メカニズム（推定）】

- ・爆発の要因となったトンネル坑内に蓄積した可燃性ガスは、トンネル掘削に伴う環境の変化、すなわち、掘削に伴い地山から地下水が抜けたことや地盤の緩みの進行が要因となって、地下深部の小規模な天然ガス貯留層から漏れ出して来たものと考えるのが妥当である。
- ・地震や豪雨災害の影響については、事故の前年平成23年3月11日の東北地方太平洋沖地震、3月12日の長野県北部地震および7月28～30日の新潟・福島豪雨を経験しているが、観測井戸の水位に顕著な変化はなく、これらによる影響を示すデータは得られていない。  
しかし、平成24年10月に行ったボーリング調査のコア資料の一部から水素とメタンガスが検出され、水素が高濃度比で存在することが確認された。一般の天然ガスでは、このように高濃度比で水素が存在することはなく、水素は地震により活断層が動いた時に発生することが知られていることから、これらの地震との関連も否定できない。
- ・冬期休工中は、電源が確保できないことから換気を停止したことと、縦断勾配が切羽に向かって3%の上り勾配であることから、比重が小さいメタンガスがトンネル坑内に滞留しやすい状況であった。漏れ出した可燃性ガスは、長期の休工期間中にトンネル坑内に徐々に蓄積し、爆発下限界を超える濃度に達したものと考えられる。
- ・それに加え、休工していた冬期間はトンネル坑内の気温が坑外に比べて高く、

以上をまとめると、トンネル掘削による地山の環境変化や事故の前年に発生した地震等が要因となって、地下深部に存在が推測される小規模な天然ガス貯留層から可燃性ガスが湧出したものと考えられる。

可燃性ガスが坑内に滞留した原因は、長期の冬期休工により電源供給ができなかったために換気を長期間停止したこと、縦断勾配が切羽に向かって上り勾配であったこと、トンネル内外の気温差による坑内空気の滞留等が重なったため、約7ヵ月間の冬期休工期間中に、メタンガスを主成分とする可燃性ガスがトンネル坑内に徐々に蓄積し、やがて爆発下限界を超える濃度に達したと考えられる。
