災害事例に学ぶ

湧水が腕部にかかり皮膚炎を発症

- 工事の種類：トンネル建設工事
- 職種：元請社員
- 起因物：その他の危険物、有害物
- 作業の概要：坑内切羽測量

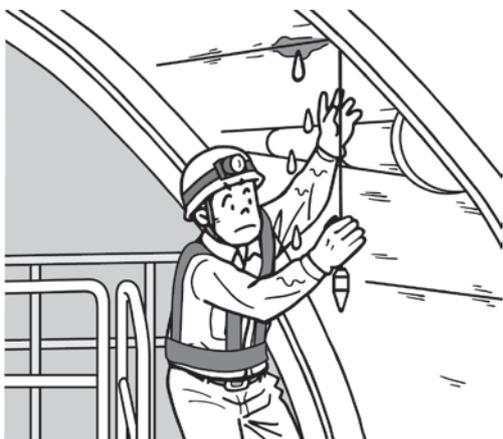
シールド坑内において切羽測量中、シールド機テールとセグメントのすき間からの湧水が腕部にかかり、両腕に皮膚炎を発症した。

(被災程度:休業4日未満)

原因	再発防止対策
人的	薬液注入箇所から湧水が湧き出していたが、注入材の成分が皮膚に影響があることを知らず、保護具を着用しないまま測量を行った。	薬液注入箇所に立ち入る作業員には、両合羽・保護メガネ・ゴム手袋・保護マスク等、適切な保護具を着用させる。
設備的	_____	<ul style="list-style-type: none"> ・薬液注入箇所からの湧水が皮膚・目・鼻・口等に付着する可能性があるため、速やかに洗い落とせる設備を整える。 ・必要により専門医の診察を受けさせられるよう連絡体制を整える。
作業的	薬液注入箇所から湧水が湧き出していたが、特段対策を行わず、そのまま測量を行った。	薬液注入の影響で湧水のpHが高くなることがあるため、薬液注入工事を行う場合には、地下水等の水質の監視を行い、水質基準に適合しない場合には必要な措置を行う。
管理的	注入した薬液の成分が、皮膚に炎症をもたらす危険性があることを関係者に周知していなかった。	<ul style="list-style-type: none"> ・地下水等が関係者に健康被害を与える恐れのある場合には、安全朝礼や安全ミーティング等でその危険性を周知する。 ・事前に入手したSDS等の情報から、リスクアセスメントを実施し、その結果に基づいたリスク低減措置を実施する。 ・令和6年4月1日から選任が義務付けられる「化学物質管理者」により化学物質を適切に取扱う。
