第 62 回 全国建設業労働災害防止大会 研究論文集

建 築 工 事

建設業労働災害防止協会

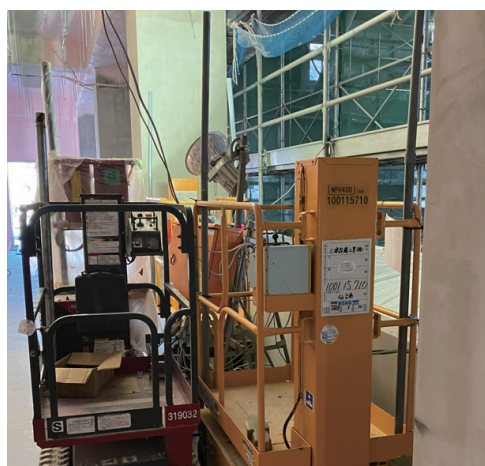
写真-3 挟まれ防止用単管設置状況

③高所作業車挟まれ防止対策

建設現場で良く使用する高所作業車ですが、便利な反面、危険を伴います。

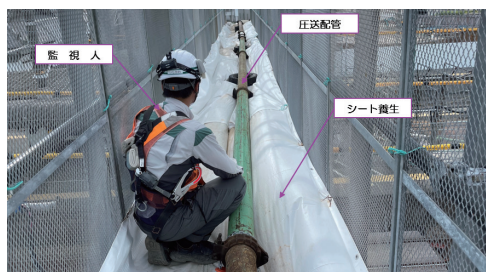
写真-6 配管架台下部の養生、監視人配置

配管架台の下部を全面防水シート養生とし、万が一、生コンが漏れた場合であっても、線路上に落下しないよう対策した。

また、コンクリート打設中は、生コン漏れなどの緊急時に即時対応できるよう専任の監視人を配置することとした。

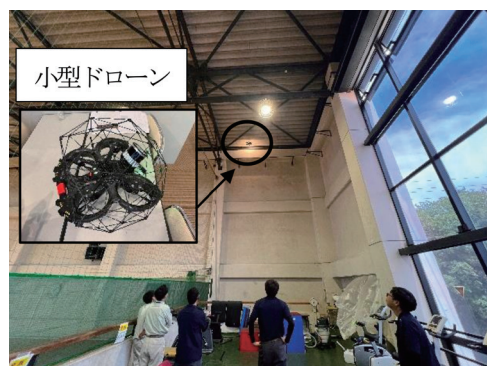
写真-7 ドローン現地調査状況

る場所であるため、足場組立による危険リスクを回避する必要があり、ドローンによる調査を選択した。ドローンの飛行にあたり、下部の立入禁止措置や監視人の配置を行い、安全性を確保した上で撮影を実施した。下からでは見えにくい部分を広範囲にわたり映像や写真で確認することができ、新築工事や改修工事を問わず視認しにくいところの手助けとなり活用の幅は広がっていくと考えられる(写真-7)。

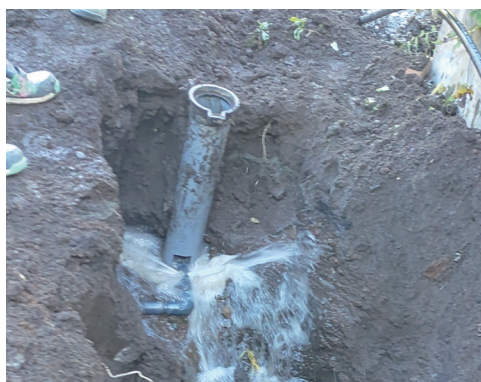
写真－2 不明管損傷

または、不明管があることが分かっているが、重機で掘削し損傷、または手掘りに切り替えたにも関わらず、スコップの剣先が老朽化した配管に当たり破損。

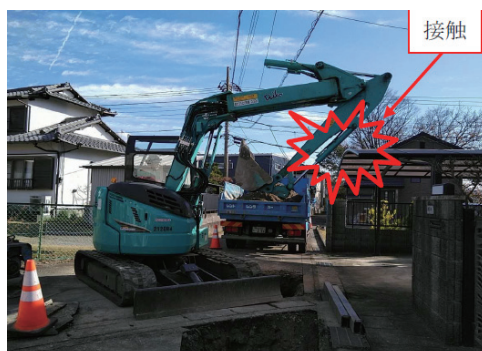
写真－3 架空線切断・近隣住宅への接触

バックホウのアームで上空にある線を切断、または近隣住宅のフェンスやカーポートに接触する事故（障害物を認識していたが切断、破損）

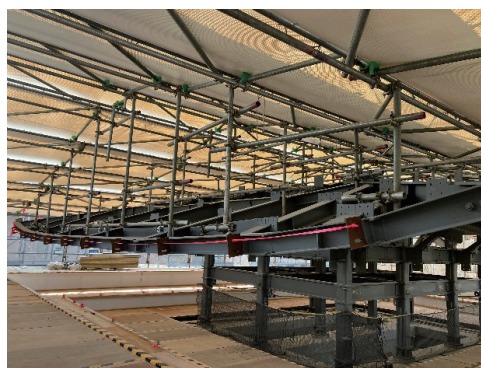
写真-4 簡易素屋根写真

製作サイズの制限や施工性・メンテナンス性を考慮し1.8m幅のシートを重ね合わせることで屋根を形成した。設置期間中屋根からの漏水はほぼゼロで大幅な工期短縮につながった。

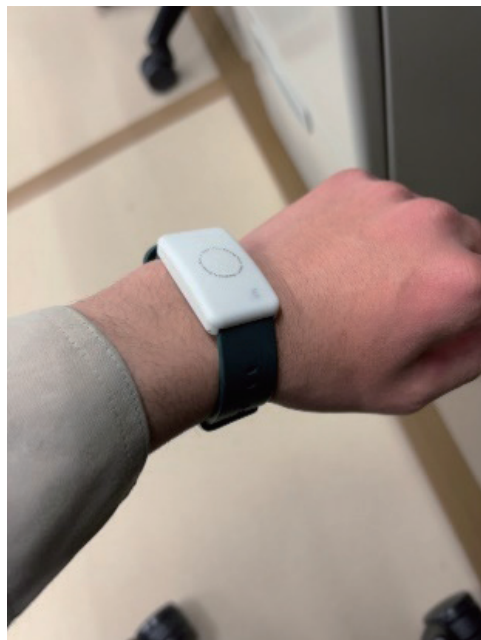
写真-7 カナリア Plus の装着状況

炎天下の作業においては保護具と同じである、との考えで、現場での着用を義務化して徹底した。体内深部体温を感知することで熱中症2歩手前の状態でアラームが鳴り、体を冷やしたり、水分・塩分補給をすることにより熱中症を未然に防ぐことに成功し、現場から熱中症発症者0を達成できた。

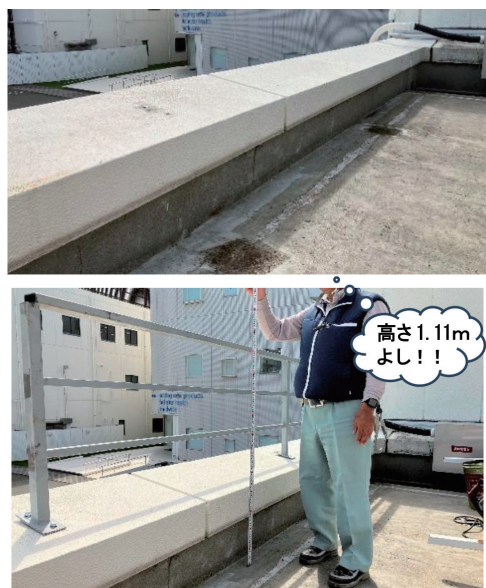
写真-5 本設手摺として先行設置

弊社では社長方針により、現場での生産性向上を活性化させる取組み（イノベーション費）を積極的に実践している。当現場でも屋上パラペット高さが低い危険個所を施工中および引渡し後の安全性向上を目的として仮設対応を取止め本設手摺の設置を施主へ提案し、採用いただき、安心安全の施工を実現した。

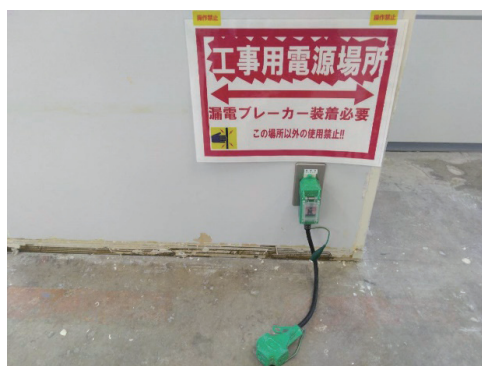
写真-2 テナントエリア コンセント

テナントエリアにおける工事用電源は事前に回路、電源容量等を確認して工事用電源場の表示を行い、漏電防止装置を取付、短絡事故防止、感電事故防止に努めている（写真-2）。

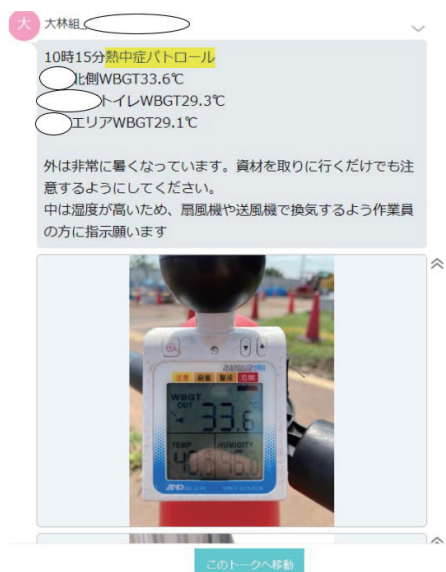
図-5 direct での現地 WBGT 連絡例

プリ direct を活用し、元請け職員以外の職長会でも見れるようにすることで熱中症予防に尽力した。また、SisMiL での WBGT が 34℃ 以上のお知らせが来た場合、その日の作業場所すべてを元請け職員が黒球付き熱中症指数モニターを持参して熱中症パトロール時に測定するダブルチェックを行った。万が一、SisMiL と黒球付き熱中症指数モニターがどちらも 34℃ 以上であれば即作業中断し、31℃ 以下になるまで待機するルールとし熱中症災害 0 に寄与した。

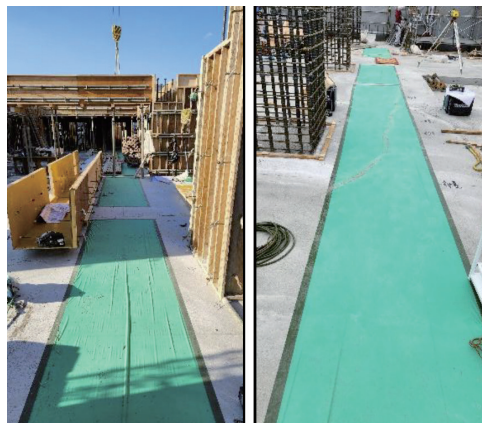
写真-2 グリーンシート敷設状況

ここで躯体工事時のスラブ上においては、グリーンシートを用いた安全通路確保を試みました。通常のスラブ施工では作業場と通路の区切りが難しく、どこでも資材を置いてしまいがちになりますが、グリーンシートで分かりやすいように明示をし、みんなが通る通路には原則、物を置かないようにグリーンシートで見える化を図りました。

一方デメリットとしては、転用が利かず、毎回新しいシートが必要になることと、シートであるため破れやすいことです。今回の現場では、型枠脱型後には、ボロボロになったため、明示してあったものは撤去してしまいましたが、もう少し強度のあるマット系の採用も考えていと思ひますが、重たくなるので設置に手間がかかることは避けられません。

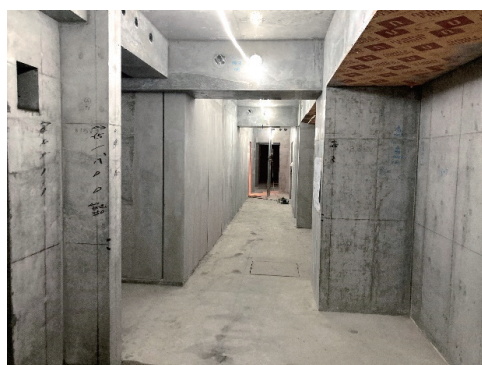
写真-4 LEDチューブライト設置(1階)

源でもあるため、火災等の心配も生まれてしまいます。またガラス製品の電球は、割れやすくてけがをしやすく破損が悩みの種です。消費電力も大きく電気容量のことも考えなくてははいけません。最近では、電球・投光器でもLEDの品物が増えましたが、今回は、作業通路・安全通路の照度を確保するため、従来の傘付電球ではなく、LEDのチューブライトを採用してみました。

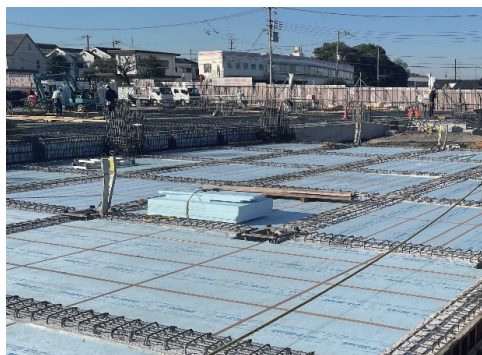
写真-6 断熱型枠施工状況

1 階のスラブ型枠においてピットワーク（型枠兼用断熱材）を採用したことで、ピット内での型枠解体作業が低減でき、酸欠による災害のリスク低減に繋がった。
