研究論文集

土木工事

人は安全な場所にドローンだけが危険な場所に

—見えないリスクを可視化する—

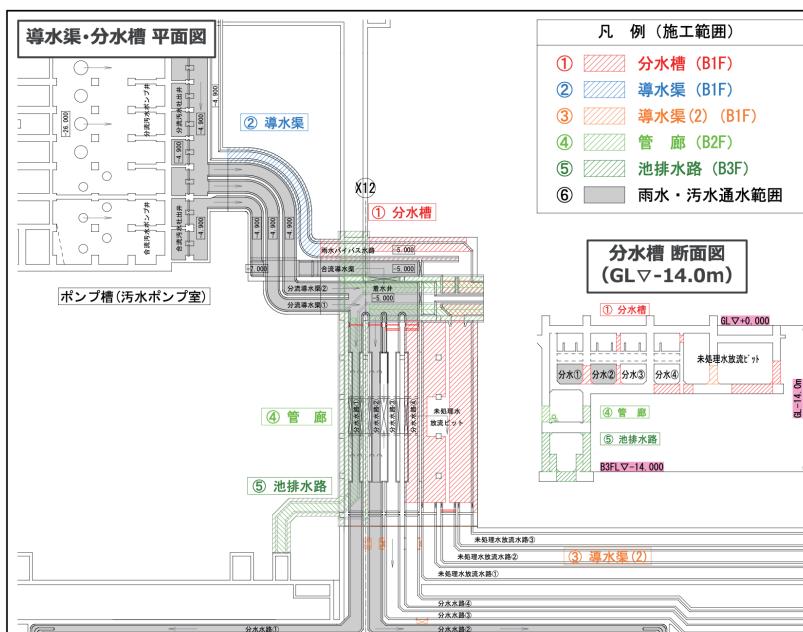
図-1 平面図、断面図

工事目的：中川水再生センターは足立区の大部、葛飾区の一部地域からの下水を処理し、中川へ放流し、雨天時には足立区の一部の雨水を吸揚し、中川へ放流する施設である。本工事は、導水渠、分水槽、雨水ポンプ室の耐震補強工事を施工するものである。

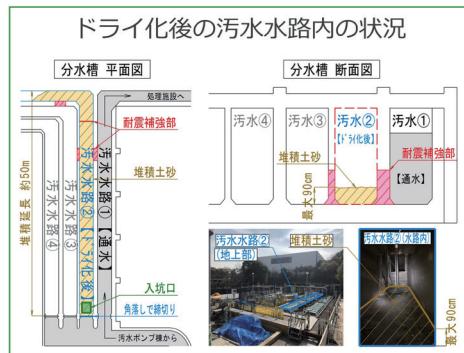
図-2 ドライ化後の汚水水路内の状況

ドライ化後の汚水水路内は、人が立ち入るには非常に危険な状態だった。多量の土砂（最大1.2m）が堆積し有毒ガスの発生も懸念された。

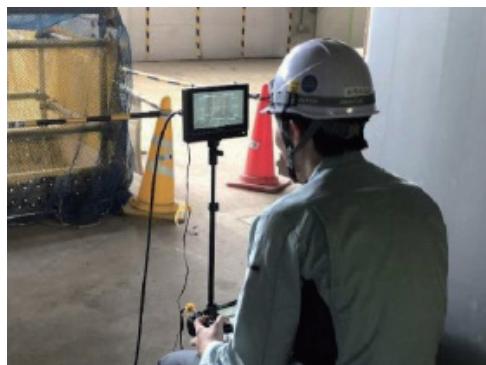
図-3 ドローン操作風景

狭小空間に特化した点検ドローンIBISの特長は、非GPS環境下でも自動制御しながら安定飛行をして高精度の撮影が可能であることと、動画や画像データから点群などの3次元データ等の生成が可能な点である。

狭い、暗い、危険な屋内環境で点検可能な小型ドローンの採用を決めた。

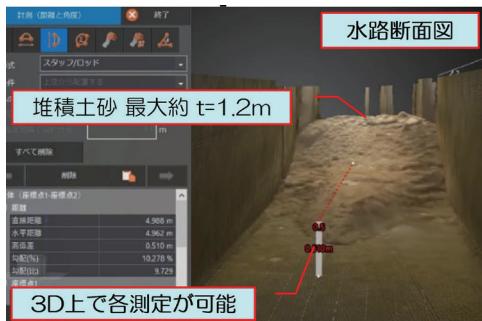
図-5 3D上で堆積土量データの確認

撮影動画から3Dデータ生成と解析を行い、堆積土量の算出が可能になったため搬出計画も詳細検討することができた。

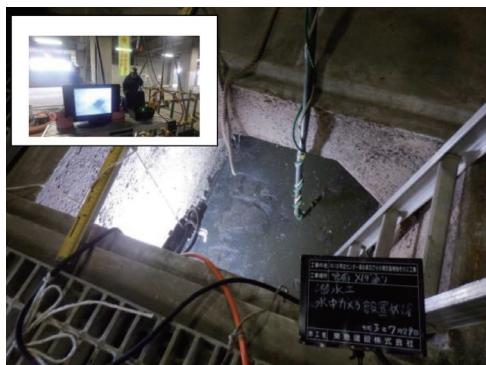
図-6 視界ゼロの作業、地上モニター

汚水槽内の潜水作業は汚泥、腐泥水が満水し視界を確保することができなかった。水中カメラの映像を補助するため、地上にも監視カメラ映像でモニターし作業中の安全確保を行った。不足の事態に備え潜水中は音声通話を常時接続していた。

角落し撤去、設置は視界 0 の環境下による潜水作業であった。作業手順書を併用し計画書の役割分担を図式した。

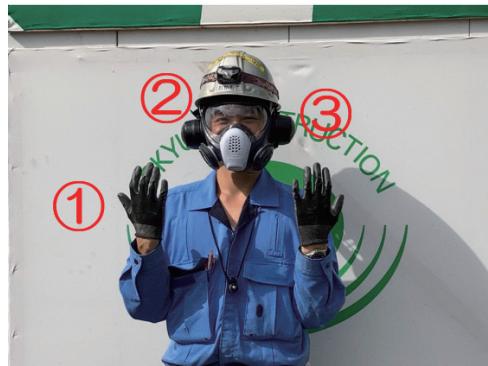
図-8 防護 3 点セット

確実性を伴う疾病予防対策とするため防塵マスク、耳当ては全て元請支給とした。さらに難聴予防のため耳栓、耳当ては併用をルールとし、人体を 2 重防護することで職業性疾病防止にも取り組んだ。

- ①手袋
- ②防塵マスク
- ③耳当て(耳栓)

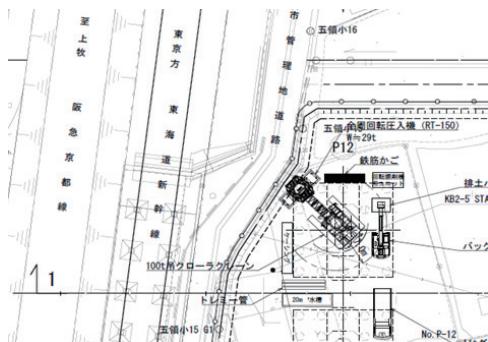
図-3 場所打ち杭施工順序

下図は、場所打ち杭施工順序図である（図-3）。

図面左側に東海道新幹線と阪急京都線が並走しており、基礎工事用に使用する100tクローラクレーンの上体を東海道新幹線方に向けた施工計画となっていた。

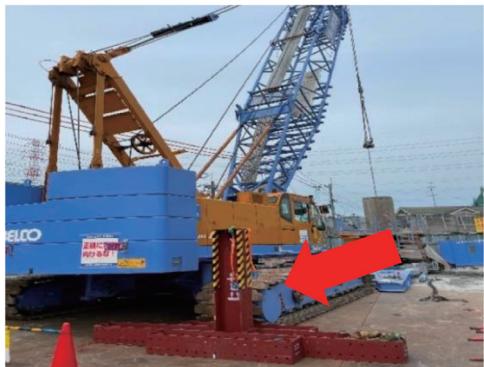
写真-3 リスク低減対策②

クローラクレーンには旋回制御装置が装備されていなかったので、誤って東海道新幹線方に旋回させてしまった場合に備えて、旋回限界ライン上に山留材を設けることで、回転してきたカウンターウェイトを物理的に停止させ、旋回を強制的に止める対策を施した（写真-3）。

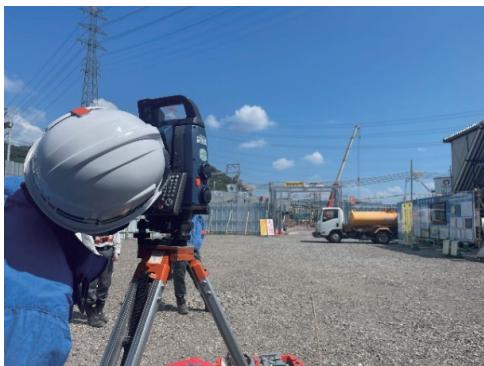
写真-4 高圧送電線高さ確認

高压送電線は気温により大きくなることが生じるため、本現場では自動追尾トータルステーションを使用し、ノンプリズム計測により、毎週送電線の高さを計測してその結果を重機配置計画に反映させている（写真-4）。

2月から8月までに生じたたるみは最大0.50mで、管理高さ（GL+63m）を修正するには至っていない。

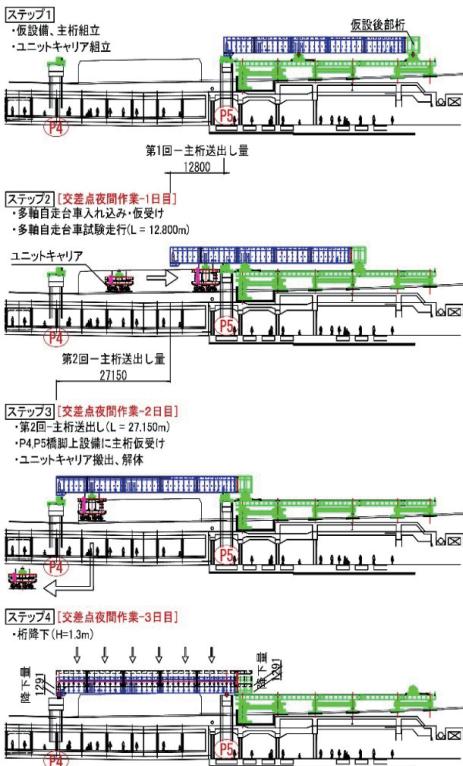
図-4 変更後架設計画ステップ

また、送り出し作業のみで6時間の場合、通行規制を含めた準備作業を行う時間が確保できないため作業工程を3日に分けることとした。その結果、1日目にユニットキャリアの試運転及び現場ヤード内での水平ジャッキを使用した送り出し(12.80m)、2日目にユニットキャリアによる大州通りを跨ぐ送り出し架設(27.15m)、3日目にジャッキによる降下作業(1.3m)の3段階で完了する計画とした。

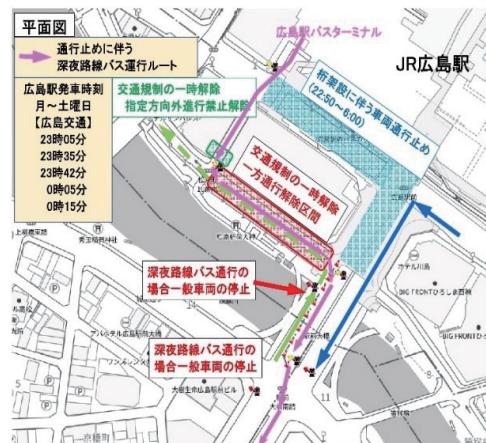
図-5 バス迂回計画図

しかしながら、必然的に翌3日目の降下作業は平日となり規制作業を除くと4時間半しか作業時間を確保できなかったため、さらなる作業時間確保に向けての協議が必要となった。解決策としては川沿いの道路を利用した迂回路の検討を行い、警察協議による一方通行許可やバス協会の協力・理解により迂回路を設定できた。その結果、最終日の桁降下及び仕上げ作業に6時間確保することができた。

図-5にバス迂回計画図を示す。

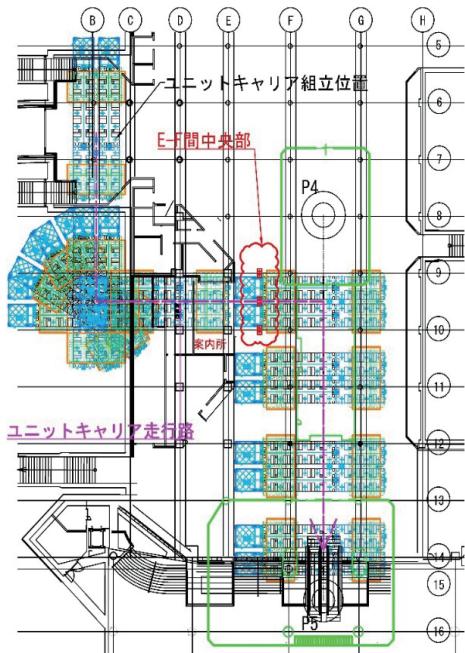
図-6 ユニットキャリア移動経路図

当初計画のユニットキャリアの重量は212tであり、組立ヤードから架設時配置箇所へ移動する際(図-6)に生じる荷重が地下自由通路の躯体へ与える影響を、フレームモデルを用いて構造検討を実施した。

その際、発生応力度が許容応力度を超過する箇所が複数あり、対策工を施す必要があるという結果となった。

そのため、ユニットキャリアの設備の見直しを行い 212t から 192t への減量を実現した。さらに、実地盤の地下水位を確認して条件を再設定し構造検討を行った結果、走行時の発生応力度が許容応力度を満足し、対策工を不要とすることができた。

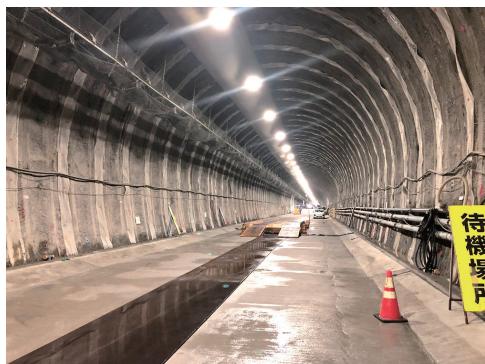
写真-1 坑内照明設備

従来、坑内での照度を確保するため10m毎に照明を設置します。当現場では坑内を明るく保つため、照明を5m毎に設置し当初計画の倍の明るさを確保しました。一方、トンネルでは坑内換気のため風管を使って切羽に新鮮な空気を送っています。風管が設置している側は風管の影によって暗くなってしまいます。当現場では照明を風管下まで降ろし影ができる工夫を行いました(写真-1)。

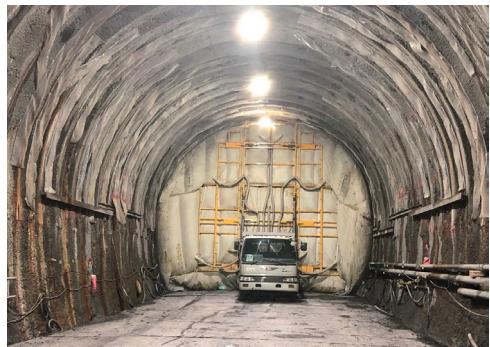
写真-2 発破バルーン

当現場は発破による掘削工法でした。従来であれば発破の飛石を考慮し切羽から100～150mには設備を配置せず、照明も40～50m以上離して設置し防護板を取付けて対応します。その場合、切羽や削孔機械の周辺は薄暗くなってしまう課題が残されていました。この課題の解決に当社の技術である「発破バルーン」を採用しました。この技術は切羽から30～40mの位置で膨らませ、飛石を受け止めることができます。この技術の採用によって照明設備はもちろん、換気設備や集じん機も切羽に近づけて配置できるため作業環境を大きく改善することができました(写真-2)。

「発破による粉じん」発生対策は、前述の発破バルーンを使って粉じんを一時閉じ込めた後、バルーンを閉じ浮遊し始めた粉じんを集めん機で捕集しました。発破バルーンが無い場合、発破の爆圧によって早期にトンネル内に拡散され集じん効率は落ちます。

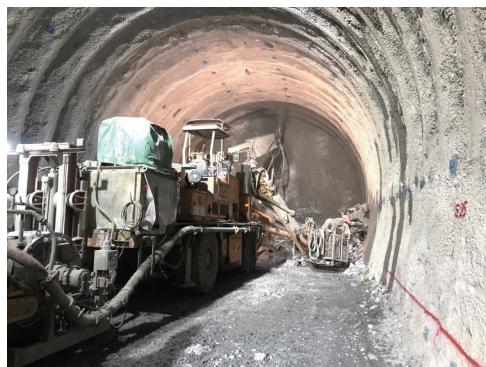
写真-3 吹付コンクリート状況

「吹付コンクリートによる粉じん」発生対策は、液体急結剤の採用です。これにより粉体急結剤に比べ粉じんの発生を抑制しました（写真-3）。

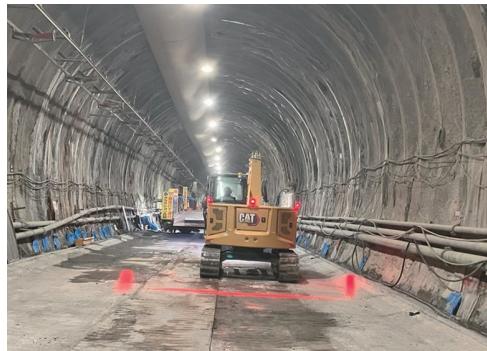
写真-4 バックホウの作業エリア表示

当現場の掘削幅は約11mであり、作業を行うにあたって重機と人が近づく状況が発生します。当現場では、大型重機に「ICタグを使用した作業員接近警報システム」と「バックモニター」を設置しました。受信機が微弱無線でICタグを感知し、5m以内に接近したらブザー音及び警告灯により注意喚起するシステムです。また、バックモニターにより、運転手の死角となる重機後方を確認します。

さらにバックホウの後方側方を示す可視レーザーを取付け、作業エリアの見える化を行いました（写真-4）。

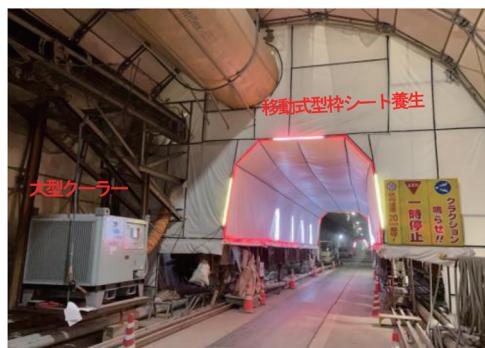
写真-5 移動式型枠養生状況

覆工コンクリートに使用する移動式型枠の周りをシートで覆い、そこに大型クーラーと家庭用クーラー4台を設置しました。移動式型枠の内外の温度差は2°C程度でしたが、エアコンによって湿度も下がるため作業員には好評でした（写真-5）。

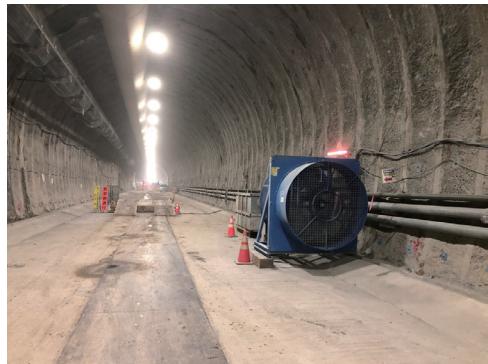
写真-6 大型ファンの設置

当トンネルは長大トンネルのため短いトンネルに比べトンネル内に暖かい空気がとどまっている時間が長くなります。作業箇所周辺の空気を強制的に動かそうとして大型ファン（ $2,000\text{m}^3/\text{min}$ 1台, $1,400\text{m}^3/\text{min}$ 1台）を設置しました（写真-6）。

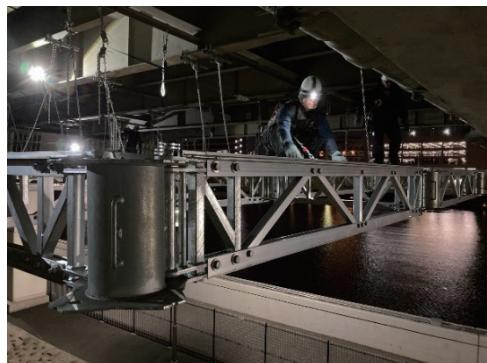
写真-3 実際の設置状況

当工事で使用しているつり足場は、「クイックデッキ ライト」というものを使用している。施工方法としては、高所作業車などでスタートデッキ（初めの1スパン）を設置し、そのつり足場上から延長して設置することができる。そのため、高所より落下するなどの

墜落災害の可能性が少くなり安全に作業を行うことが可能となる。また、単管つり足場や他の施工方法と比べ吊元が少なくなっている、安全につり足場上を移動することができる（写真-3）。他にも、防音対策としてクイックパネライトというものを採用し使用している。クイックパネライトの特徴としては、採光性・透光率・防音効果が高いことから、日中は、照明がない場合でも視野を広く確保できる（写真-4）。

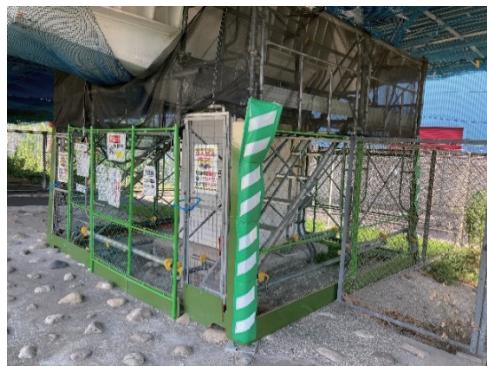
写真-6 公園内フェンス設置状況

公園内において、日中は児童が遊んでおり、走り回ったりもしていることから視認性の確保が必要となった。視認性の確保として、全面ネットのフェンスを使い周りが見やすいようにしその上、フェンスの角にコーナーガードなどを用いて利用者が万が一接触しても怪我をしないように安全対策を行なった（写真-6）。

また、フェンスの下部にある隙間については、子供の遊具や手などが入らぬようコンパネ等を使用し隙間を埋めた。

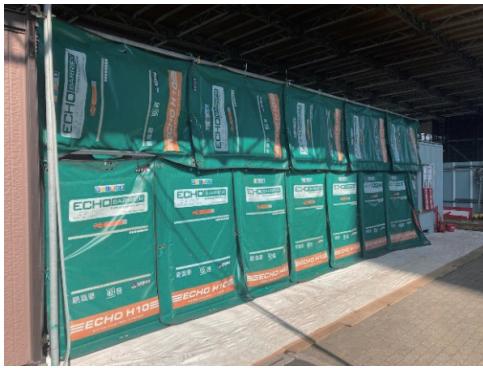
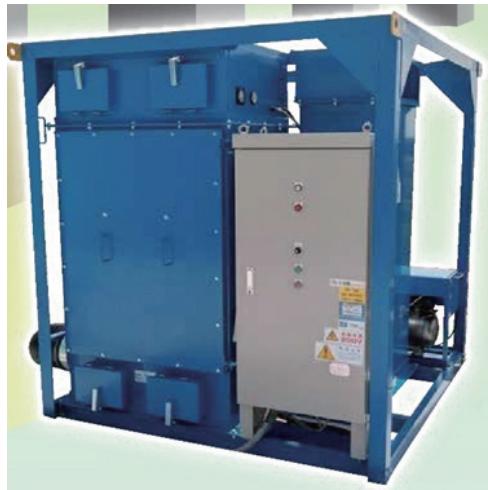
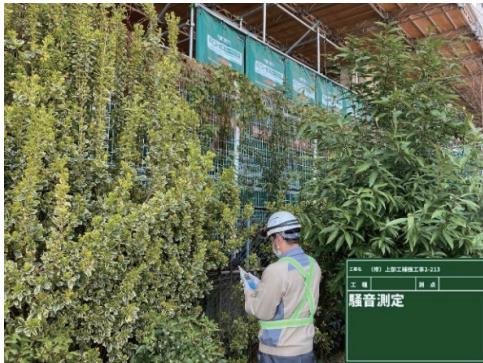
騒音対策で使用した「エコーバリア」は、従来から建築現場等で使用されている「ノイズソーバー」とは異なり、シート状であることから設置する際の自由度が高い。また、SDGsにも貢献している商品である（写真-7,8）。

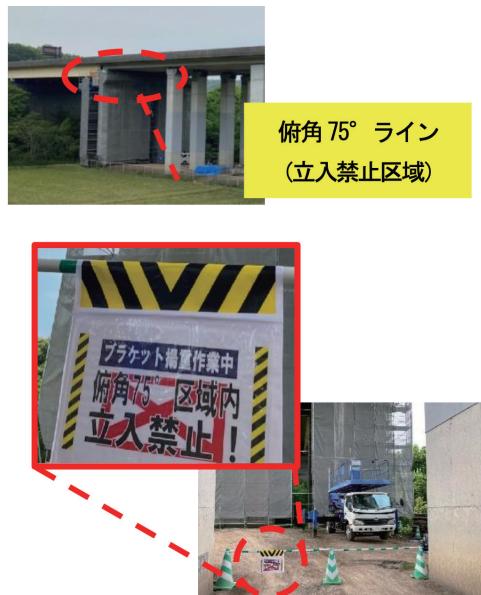
写真-2 上下作業の定量化 (俯角 75°)

本工事では、全てが上下作業となる。しかし、上下作業の定義が不明確である。そのため、上下作業を定量的「俯角 75°」(写真-2)に決定した。これにより、作業員に上部での作業を行っていることを認識させ飛来落下災害を防止した。

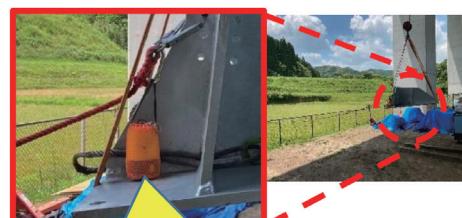
写真-4 吊り荷音声センサー

吊り荷が作業通路近接箇所の上を通過中に、周辺の作業員へ吊り荷位置の周知および注意喚起ができる吊り荷音声センサー（写真-4）を設置した。

吊り荷が移動中！！ご注意ください！！

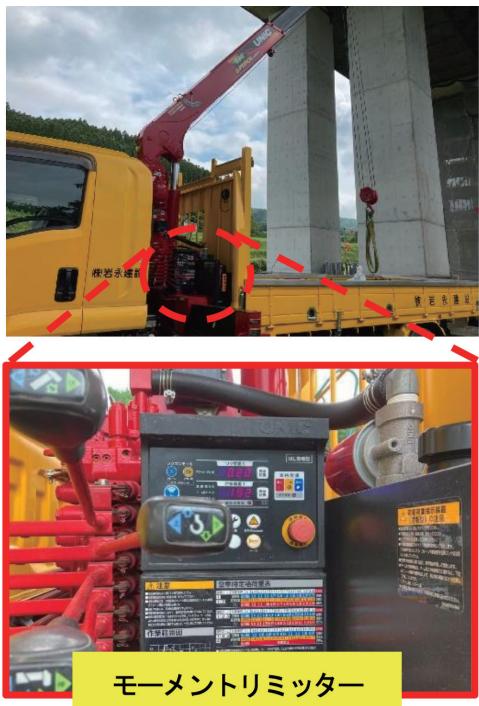
写真-5 モーメントリミッター付きユニック車

そのため、定量的に荷重を認知でき、荷重超過を自動で感知できるモーメントリミッター付きユニック車（写真-5）を使用した。

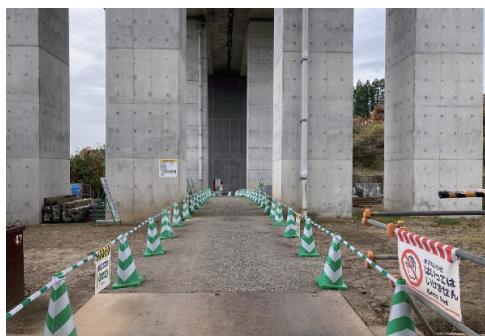
写真-6 人車分離（カラーコーン設置）

人車分離を明確に行うため、全作業通路にカラーコーンを設置し、作業通路の明示（写真-6）を行った。これにより、狭隘な施工ヤードにおいて車両事故を防止した。

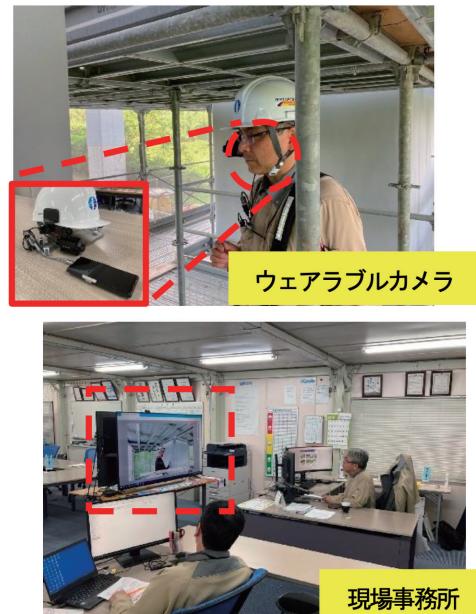
写真-7 遠隔パトロール実施

職員のヘルメットにウェアラブルカメラを設置させ事務所に転送した。現場事務所内で経験豊富な現場代理人等の遠隔パトロール（写真-7）により危険箇所の早期発見に努めた。

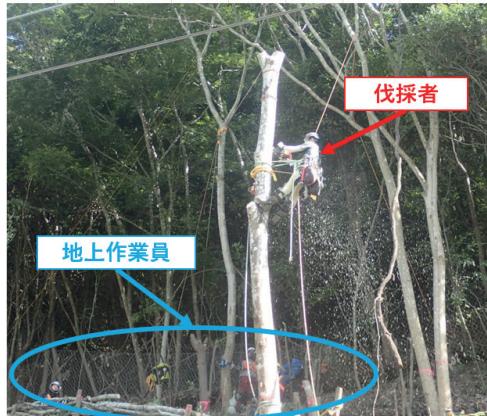
写真-1 特殊伐採の作業状況

特殊伐採とは、クレーンなどの重機を使わずに、樹木の上部から切り、吊り下ろすなどして伐採を行う手法で、重機を寄せて作業するスペースがなく周囲に障害物の多い身延線沿線では毎年行っている。

高所作業となる特殊伐採は、墜落の危険を伴うだけでなく、木の制動を誤まり線路側に伐木が落下すれば列車の安全・安定運行を妨げることになる。

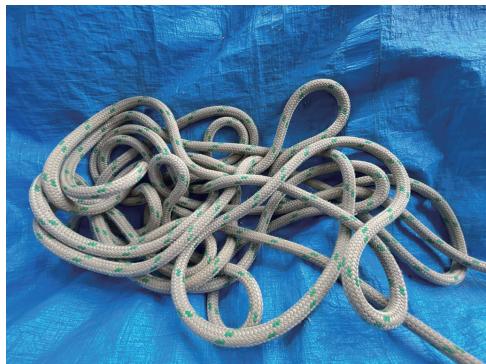
写真-2 白色系のロープ

「見える化」対策として、色別化が一番良いと考え、ロープとヘルメットを色付けすることとした。従来はロープには色付けせず、写真-2のような白色系のロープを使用していた。

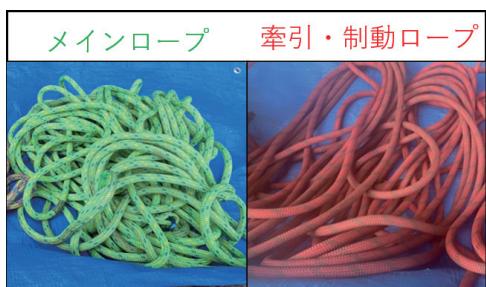
写真-3 対策後のロープ色

そこで、伐採者の使用する「メインロープ」を緑色系に、伐木の倒れる方向を制御するための「牽引・制動ロープ」を赤色系に統一し、写真-3のように2種類のロープを色分けすることで誤認防止を図った。

また、それぞれのロープを2本以上使用するため、同じ目的のロープにも濃淡により区別した。

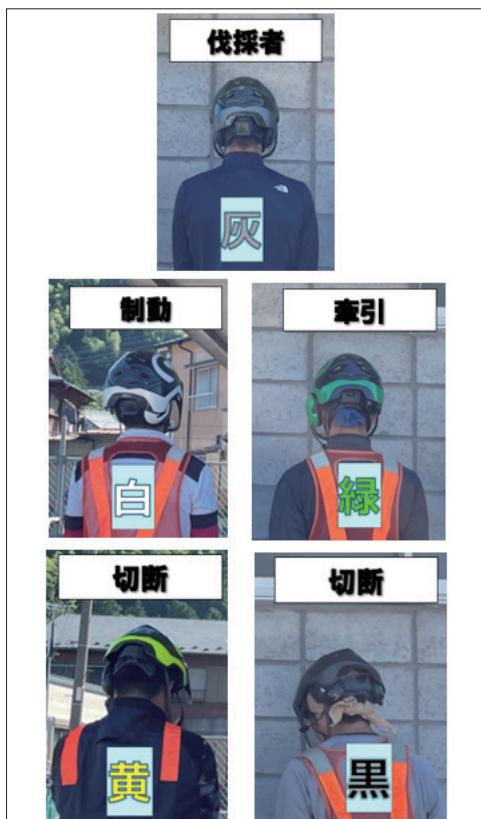
写真-4 ヘルメットの色分け

ヘルメットの色付けについては、役割毎に色別化することとした。

灰色のヘルメットを着用する伐採者は、高所で木を切断し、地上作業員へ指示する司令塔である。

地上作業員は、灰色以外のヘルメットを着用する。白色を着用する作業員は伐採した木をロープで制動し、緑色を着用する作業員は伐採した木をロープで牽引し、黄色または黒色を着用する作業員は集積された木を細かく切断する。

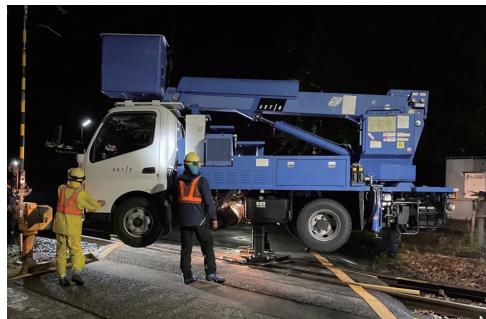
写真-5 軌陸車（高所作業車）

軌陸車とは、線路と道路の両方を走ることができる特殊車両のことで、種類としては、高所作業車やダンプトラックなどがある。

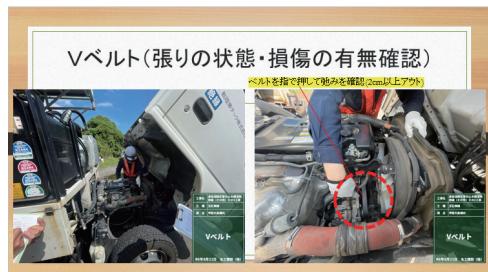
写真-6 点検資料（例）

軌陸車の検査基準の統一化に当たり、メーカー立会いのもと検査項目をひとつずつ確認し、検査箇所と検査基準を突合させるとともに判定基準の全てを確認し、判定基準を再設定した。

また、点検者が異なる場合であっても同一の判定結果となるように点検方法を記した写真付きの資料を作成し、関係者に周知した。

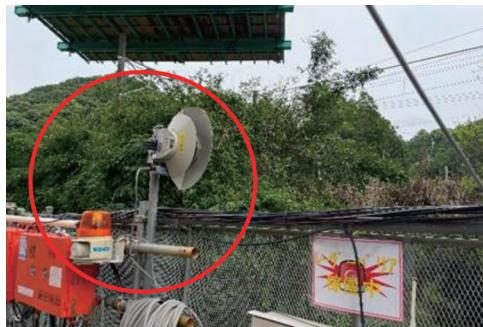
写真-3 レーザーバリア

工事用地の線路敷地境界にはレーザーバリアを設置し、吊荷が線路敷地内に達する場合は回転灯によりクレーンオペレーターに警告を発する。クレーン運転席にはレーザーバリア回転灯と連動する無線警報装置「オペコール」を備え付けている。

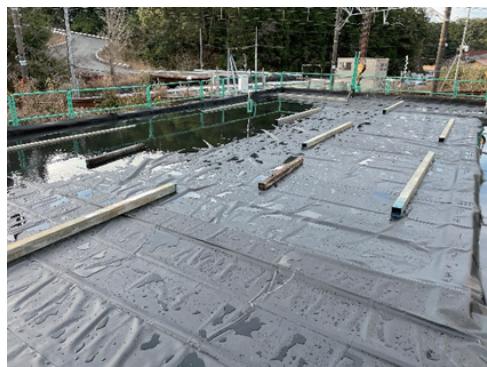
写真-5 作業台防水シート

万一、ワーゲン内部より油脂や汚れ水が漏洩した場合、線路敷地内への滴下を一切防止するため、防水シート（溶着式）を作業台全面に敷設した。

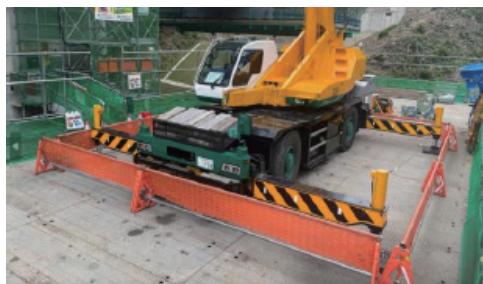
写真-8 旋回体周辺の立入禁止措置

クレーン旋回体の稼働範囲に人が立ち入ると旋回体に挟まれて重大災害につながる可能性がある。立入禁止表示として単管バリケードを使用しているが、現場内にある他の単管バリケードと区別し強調するためにオレンジネットを取り付けている。

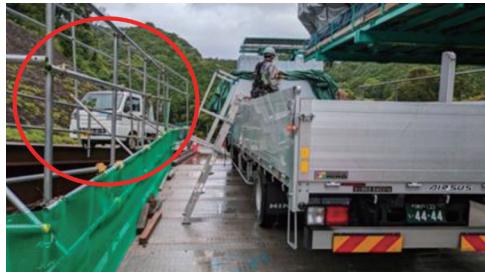
写真-12 トラック荷台からの墜落防止

仮設構台の端部付近では、トラック荷台上においては仮設構台の手摺高さが不足するので、手摺を嵩上げしている。

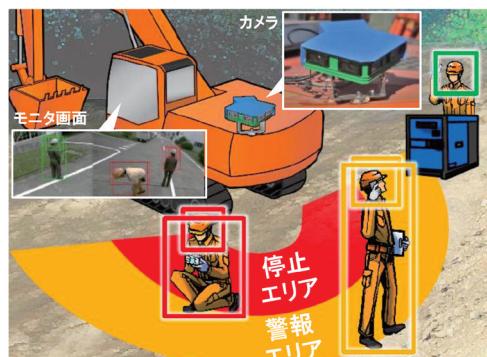
図-1 クアトロアイズ® 概要

作業員と重機との接触防止対策として導入した「クアトロアイズ®」は、カメラを用いて撮影した映像で作業員を検知すると、その作業員が警戒の必要な距離に近づいた段階で警報を発し、また接触の恐れがある距離に近づいた場合には強制的に重機を停止する機能を備えている。AIを活用した映像認識処理により作業員の検知精度が従来同種技術に比べて飛躍的に向上しており、オペレーターや作業員の人的判断によらず重機が停止することで接触事故を未然に防止できる(図-1)。

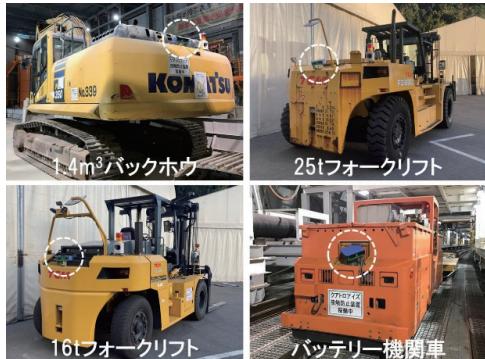
写真-2 クアトロアイズ[®] 設置状況

当工事では、このクアトロアイズ[®]を発生土積込用のバックホウ、資材移動・運搬用のフォークリフト、トンネル坑内での資材運搬用のバッテリー機関車に設置した。各重機によってあらかじめ適切な警報・停止距離（エリア）を設定しておくことで、施工性を確保しつつ作業の安全性を高めることができた（写真-2）。

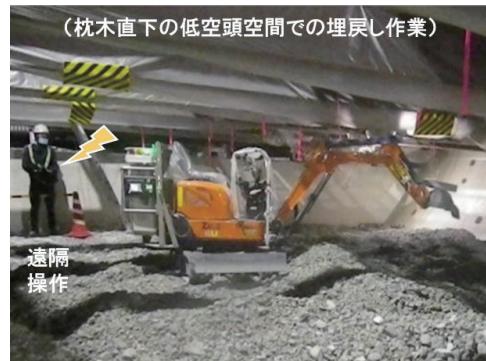
写真-3 サロゲート[®] を用いた作業状況

当工事では、トンネル坑内の枕木直下にてミニバックホウによる埋戻し作業を行う際、埋戻し高さが徐々に上がるにしたがって作業空間が低空頭状態となり、搭乗したオペレーターが枕木と接触するリスクが考えられた。そこで、このミニバックホウに対してサロゲート[®]を採用することとした。オペレーターは重機に搭乗することなく遠隔操作できるため、枕木との接触災害リスクを回避するとともに一定の施工性も確保することができた（写真-3）。

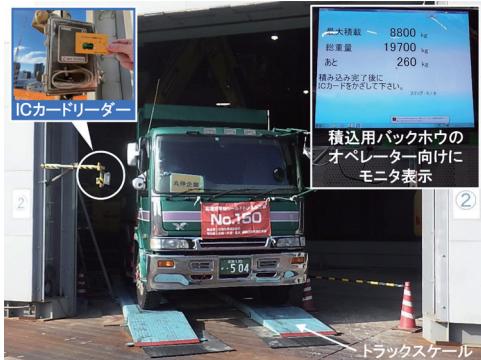
写真-4 トラックスケールでの計量状況

差し引いた実際の積込重量を計量・算出、データを自動記録できるシステムである。これにより、積込作業箇所に作業員が立ち入って管理する必要がなくなり、安全性が向上した。

また、計量データをリアルタイムに一元管理でき、生産性向上にも繋がった（写真-4）。

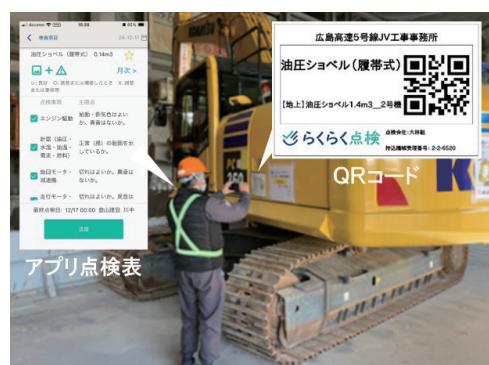
図-3 アプリを用いた始業前点検

機械等の始業前点検については、従来は現地で点検実施後、紙の点検表に結果を記録しファイル管理していたが、途中から当社が開発したアプリ「らくらく点検™」を導入した。各機械等に貼付したQRコードをスマートフォンやタブレットで読むことで、アプリにて点検表の記入や記録管理ができるようになり、業務の効率化に繋がった（図-3）。

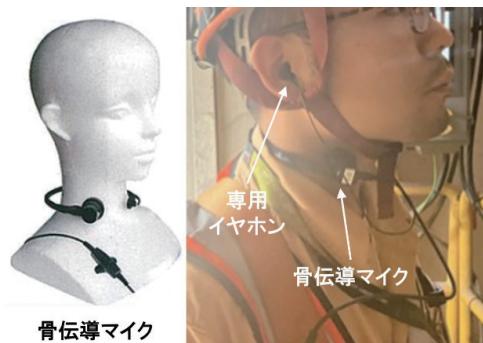
図-4 骨伝導マイクを用いた無線機

トンネル坑内では、掘削作業中のシールドマシンや各種機械の駆動音、排泥管からの掘削ずり通過時の発生音などによって、職員・作業員同士の会話や指示が聞こえづらくなるケースがあった。そこで、切羽付近で作業に従事する職員・作業員を対象に、骨伝導マイクを用いた無線機を導入した。骨伝導マイクは声帯の振動を検知して声だけを発信できるため、騒音環境下においても通話相手に雑音のない鮮明な音声が届き、作業指示・合図等の誤認や聞き落としを防止できた（図-4）。

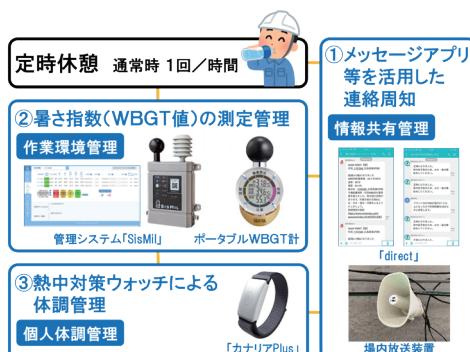
図-5 ICT 導入による熱中症対策管理

②暑さ指数（WBGT値）の測定管理：暑さ指数を連続測定し一元管理できるシステム「SisMil」およびポータブルWBGT計を導入。作業環境の熱中症危険度を把握・管理し、必要に応じ①にて休憩頻度の変更等を一部自動アナウンス。

③熱中対策ウォッチによる体調管理：熱中対策ウォッチ「カナリアPlus」を全職員・作業員が装着。深部体温の上昇を推定し、危険状態に至る前にアラーム等で通知。異常時には①にて情報共有、対策指示。

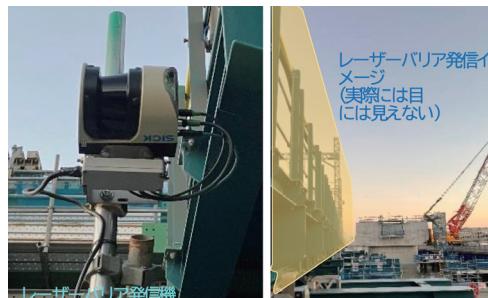
写真-2 レーザーバリア設置状況とバリアイメージ図

鉄道施設の脇で吊り荷作業を行うことが多いため、吊り荷が線路内へ越境するリスクがある。それを監視するため、レーザーバリアシステム（写真-2,3）を導入した。

意図せず吊り荷が線路側に越境する場合、現場内でパトライトが点灯し警告音が流れるとともに、運転席でも警告音が流れ、運転手に注意喚起する。当現場は施工箇所が長細いため、本システムを2セット設置し運用中である。工事は今後も継続しているが、これにより突風等の不測の状況やヒューマンエラー等による荷ぶれを防ぐことができている。

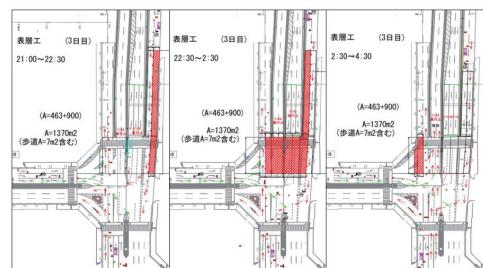
図-5 時間ごと規制図

当現場の交差点の北側はトンネルの出入口と側道がそれぞれ二車線ずつあり、交差点内で車線変更をしたり滞留したりする可能性があった。そこで、規制開始する位置を交差点より手前に設けたり、車線を絞ったりすることで一般車同士の事故を防いだ。

また、トンネル出入口については約500m先に同トンネルの別の出入口があり、迂回しトンネルを利用することが可能であるため、夜間に限りトンネルの出入口を通行止めにし施工することとした。

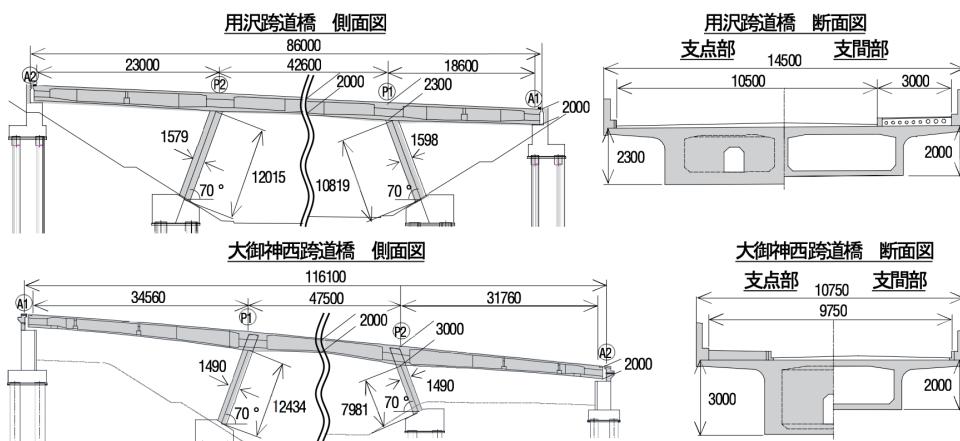
図-2 用沢跨道橋・大御神西跨道橋 概要図（単位 mm）

工事名称	新東名高速道路 大御神西跨道橋他3橋(PC上部工)工事
発注者	中日本高速道路株式会社 東京支社
受注者	株式会社大林組
工期	2019年7月26日～2024年12月25日
小山佐野川橋 上り線	橋梁形式 PRG単純箱桁橋 橋長(支間長) 41.50m(39.46m) 幅員、桁高 11.77m、2.20m
小山佐野川橋 下り線	橋梁形式 PRG単純箱桁橋 橋長(支間長) 39.50m(37.34m) 幅員、桁高 11.65m、2.20m
用沢 跨道橋	橋梁形式 PRC方杖ラーメン箱桁橋 橋長(支間長) 86.00m(23.00m+42.60m+18.60m) 幅員、桁高 14.50m、2.30m～2.00m
大御神西 跨道橋	橋梁形式 PRC方杖ラーメン箱桁橋 橋長(支間長) 116.10m(34.56m+47.50m+31.76m) 幅員、桁高 10.75m、3.00m～2.00m
大御神東 跨道橋	橋梁形式 PRG単純箱桁橋 橋長(支間長) 48.14m(45.70m) 幅員、桁高 8.36m、2.40m

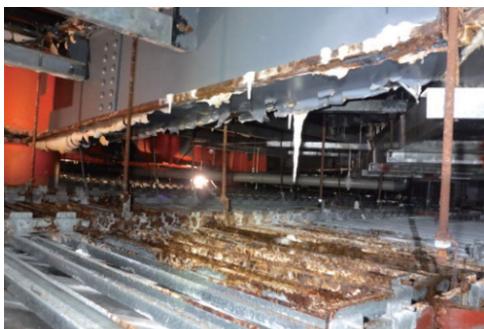
写真-1 天井内腐食状況

仙台市ではペデストリアンデッキ長寿命化修繕計画を作成し、従来の対処療法的な修繕から、予防保全的な修繕へと方針を変え、予算の平準化、維持コストの削減を目指している。本工事は、6 カ年計画で行う大規模修繕のうち、4 年目の工事となる。鉛関連の対策費の増大により現時点の段階で、7 ~ 8 年計画へと延長する見込みとなっている。施設老朽化に伴い、各所で漏水が発生しており、冬期の、凍結防止剤散布によって、主桁や天井パネルなどの腐食がより進行している状況である（写真-1）。

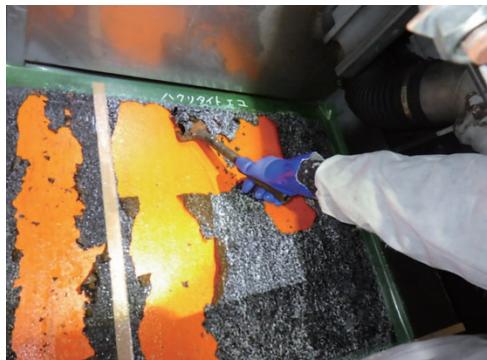
写真-2 塗膜除去状況

ここからは現在施工中の工事内容の説明となる。本工事のメインである上部工補修工は、はじめに剥離剤塗布を実施、既存塗膜を除去し、その後素地調整を行い、塗装を行う流れとなる。塗膜除去の写真にある、オレンジ色の、下塗り塗料が、鉛を多く含んでおり、剥離剤塗布から素地調整に至る期間は、防護服を着用しての作業となる（写真-2）。

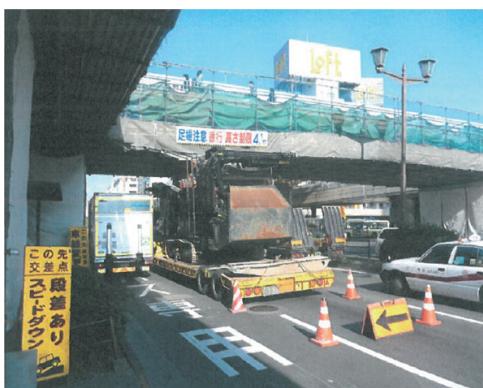
写真-3 吊足場激突事象

過去にペデストリアンデッキ工事で発生した衝撃事象を教訓に対策の検討を行った。過去工事では法定制限高さをオーバーした車両が吊足場に衝突した（写真-3）。

本来であれば、特車通行申請を行うにあたり、当社で取得している4.1m制限高路線の通行許可は下りないため、このような事故は発生しないが、申請を行っていない運送会社などにより、衝突事象が発生しているのが現実である。よって私たちは、自分や従事者の命を守るために、綿密な計画を策定する必要がある。

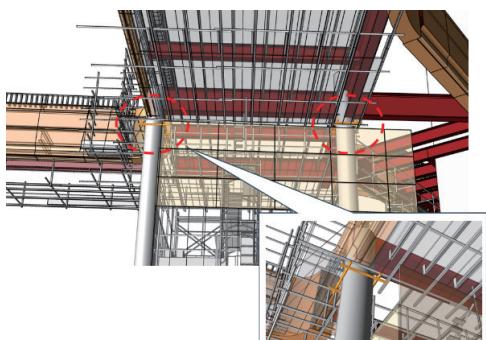
図-6 振れ止め計画図

3つの課題の、近隣商業施設への干渉防止対策である。商業施設とペデの接続部の漏水が長年の懸念事項であり、今回工事で対策を行わなければならない状況だった。そのため吊足場を、極限まで寄せた状態で設置しなければならず、地震が発生した際の振れ止めや、極力施設を破損しないための対策を講ずる必要があった。地震動による揺れを防止するため、8箇所、振れ止め対策を設置する計画とした。図面のように、単管パイプを井桁に組み、吊足場と連結する手法をとっている（図-6、写真-4）。

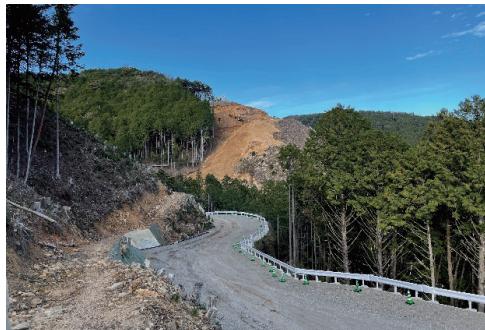
写真-1 運行路

本工事では、掘削土 約 50 万 m³ を掘削箇所から盛土箇所まで約 1.5km、重ダンプトラック（25t 積み）にて運搬する必要があったが、その運行路は部分的にしか離合可能な場所がなく、且つ見通しの効かない状況であった（写真-1）。

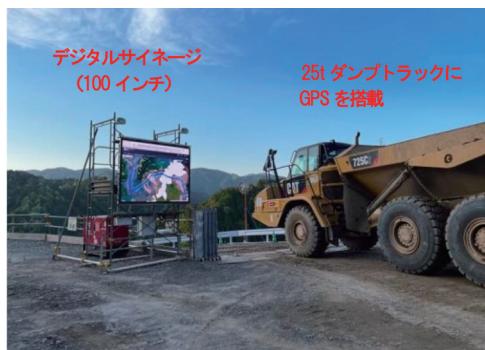
写真-2 運行状況

このシステムは、重ダンプトラックに GPS を搭載し、その位置情報をリアルタイムで大型のデジタルサイネージに映し出すことで、運転手が運行路の狭隘部手前に設置したスクリーンを確認することにより他車の位置を把握できるものである（写真-2）。

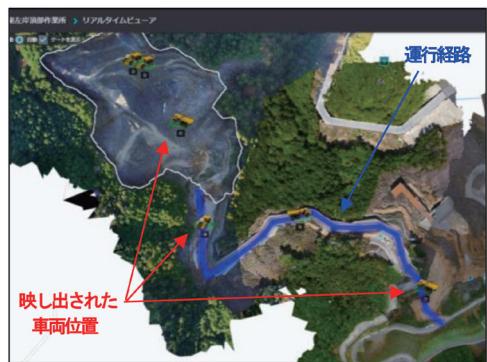
図-3 運行経路図

このシステムを導入したことにより、他車の運行状況や離合箇所の状況を把握することが可能となり、無理な離合が無くなるとともにスムーズな運行が行え、交通事故のリスク

低減に繋げることができた（図-3）。

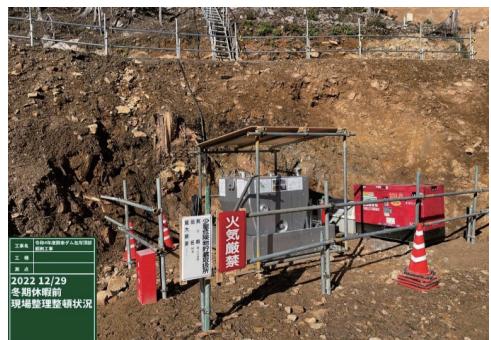
写真-4 燃料貯蔵タンク

現場へのアプローチ道路は高低差 80m の斜面の麓に位置しており、掘削を行うためには重機が頂部へ登る必要があったが、パトロール給油車は頂部へ近づけないため、給油の度に重機は急斜面を降りてくることとなり、重機の転落や落石などの恐れがあった。そのため、給油のための重機の移動を少なくするために、麓に仮設の燃料貯蔵タンクを設置、高所に取扱所（給油場所）を設け、燃料をポンプ圧送した。

構造など事前にリスクアセスメントを行い、消防への届出も実施した（写真－3～5）。

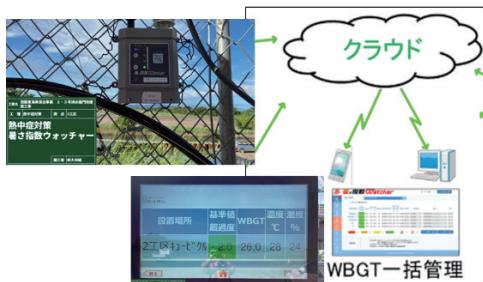
図-5 暑さ指数ウォッチャー概念図及び設置状況

WBGT値については、毎朝礼時に当日のWBGT予測値を全員に周知し、また、各作業箇所のWBGTを事務所にて一括管理できる「暑さ指数ウォッチャー」を導入し、事務所のパソコンやデジタルサイネージにて計測値を表示して管理した（図-5）。

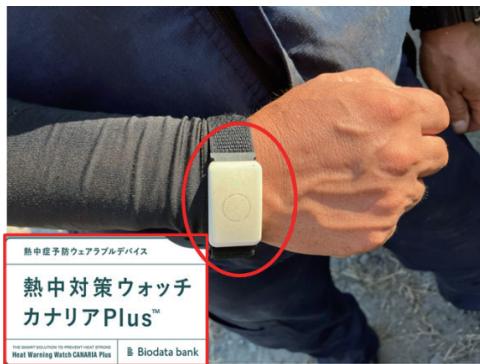
図-9 リストバンド装着状況

体調不良時にはバイタルサイン（深部体温）が異常時には振動及びブザーが鳴るリストバンド（カナリヤ）を全作業員へ支給し、常時装着することとした。そのリストバンドが鳴った際には職長へ報告したうえで休憩をとることにより、熱中症の発症を未然に防ぐとともに、作業員の体調を把握できるものとした（図-9）。

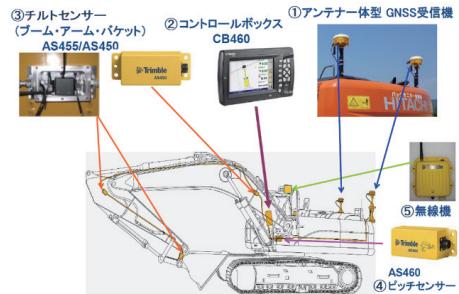
図-4 ICT 設置機器 (バックホウ)

ターはフィルダムの熟練工であったため、油圧制御ユニットが不要である MG を採用した。設置する主な機器類は以下のとおりである (図-4)。

- イ) アンテナ一体型 GNSS 受信機
- ロ) コントロールボックス
(オペレーター用モニター)
- ハ) チルトセンサー
(ブーム等の角度を検知)
- 二) ピッチセンサー
(本体の回転角を検知)
- ホ) 無線機
(工事事務所 PC との送受信)

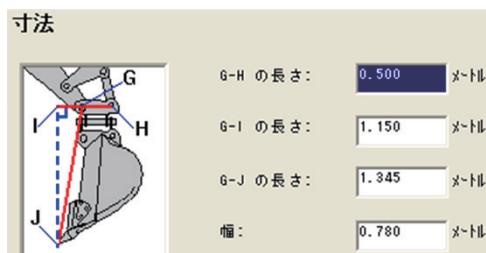
図-5 キャリブレーション (バックホウバケット)

実施工を行う前にコントロールボックス (オペレーター用モニター) に表示される数値と実測値が整合するようにキャリブレーションを行う。バックホウのキャリブレーション実施例を図-5 に示す。なお、キャリブレーションは 1 回 / 月 の頻度で定期的に行い施工精度に問題が生じないよう点検確認することが重要である。

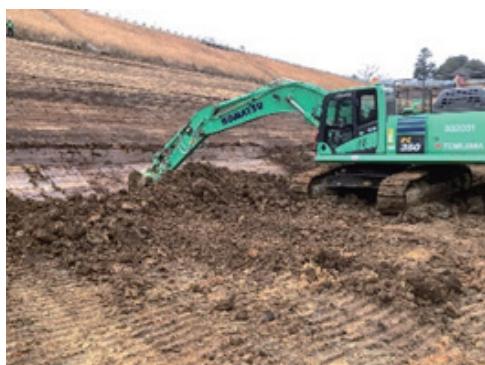
写真-1 ICT バックホウによる法面整形状況

結果、従来施工のような測量・丁張り設置業務が不要であり、また手元技能者の高さ確認など重機と人力作業の接触機会を大幅に低減できた。また掘削高さについても概ね基準値±20mm程度（規格値±50mm）で精度良く施工できることを確認した。

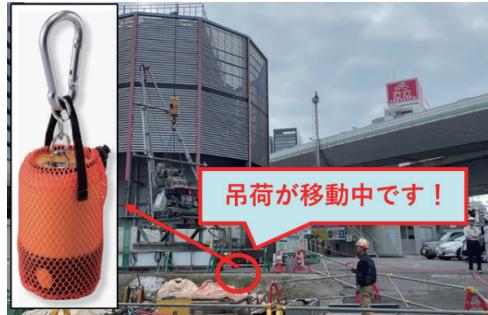
写真-5 玉掛け警報装置の使用状況

クレーン作業時は、玉掛け警報装置を使用し、『吊荷が移動中です！』の音声により、周囲に注意喚起をすることで、吊荷下への人払いの徹底を図っている（写真-5）。

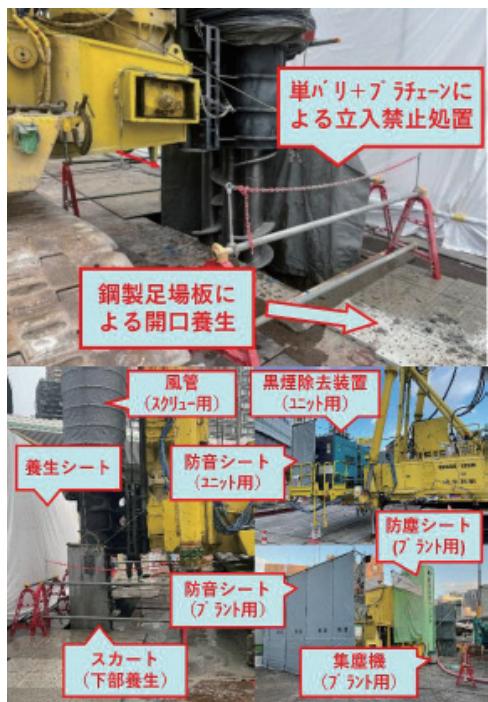
写真-6 SMW施工時の安全環境対策

SMW機のスクリュー回転体への巻き込まれ事故防止のための立入禁止処置や、溝掘部の開口養生の徹底を図り、周辺への環境対策としては、防音および飛散養生の徹底、排出ガスの黒鉛除去装置も設置した（写真-6）。

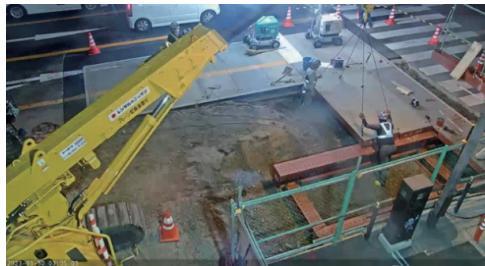
写真-7 WEBカメラによる作業確認状況

現場に設置したWEBカメラ（常設7台、移動式2台）を活用し、夜間でも遠隔から作業状況を確認できるようにした（写真-7）。

また、録画した映像を参考にして、夜間道路規制時間を厳守するための施工サイクル見直しや、ヒヤリハットの抽出にも活用した。

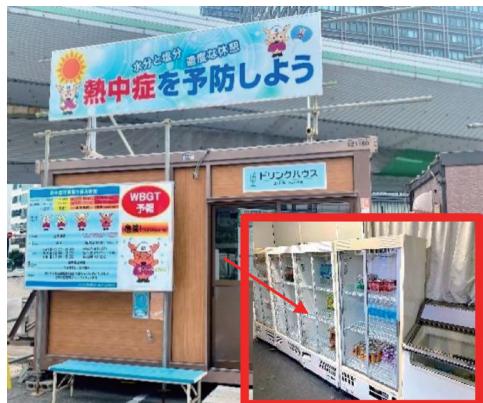
写真-15 ドリンクハウス

工事用地内は、真夏には気温が40℃近くまで上がり、こまめな休憩と水分補給が重要な課題であった。そこで、スポーツドリンク・アイス等を無料提供とした『ドリンクハウス』を設置し、技能者がいつでも水分補給やクーリングダウンできるようにした（写真-15）。

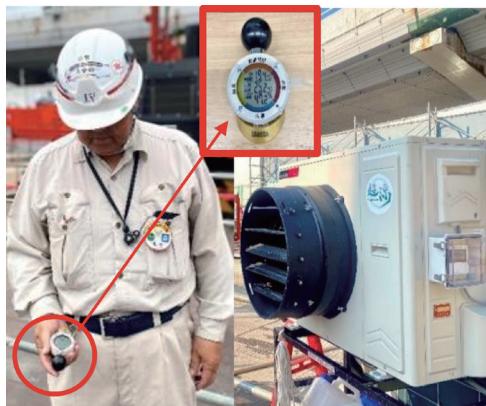
写真-16 大型クーラー設置状況

また、作業場所に大型クーラーを設置したところ5m地点でWBGTが5℃低下し、熱中症対策に対し非常に有効であった（写真-16）。

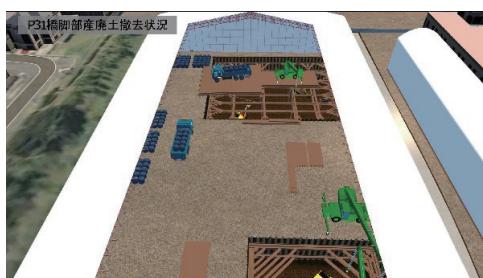
図-2 飛散防止用テント内作業の概要図

レベル3の石綿含有建材を解体（除去）する作業は本来、負圧隔離までは不要であるが、今回バックホウによる掘削が破碎を伴うことおよび近隣住民へ配慮し、飛散防止用テントの設置と負圧隔離が設計思想となっている。石綿除去作業中に飛散する石綿繊維の低減と石綿繊維の作業場外への漏えい防止のため、テント内の空気を4回/時間以上換気できる能力を持つ負圧集塵機を必要台数設置した。

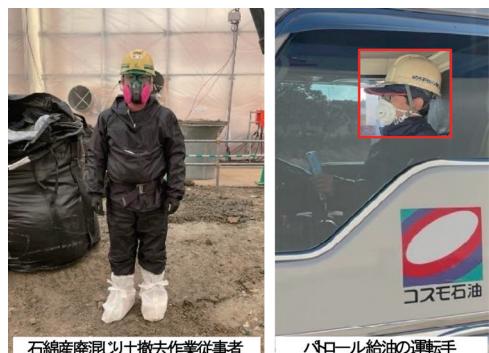
写真-3 作業内容に適した保護具

- (1)『石綿等の除去等を行う』者
 - (2)『石綿等の除去等以外の作業を行う』者
- (1)の作業者は呼吸用保護具の区分③である取替え式防塵マスク(RS3またはRL3)および専用の作業着とした。(2)の作業者は区分④である取替え式防塵マスク(RS2またはRL2)または使い捨て防塵マスクを着用させた。

ここで、「専用の作業着」とは、石綿除去作業時のみ着用し、通勤などには使用しない作業着を指す。そのため、作業場には専用の洗濯機を備え、洗濯の排水は濁水処理設備と脱水処理設備により適正に水処理を行った。

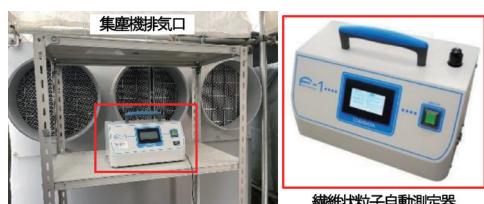
写真-4 繊維状粒子自動測定器による測定

集塵・排気装置から石綿纖維が漏えいしていないことを確認した。集塵機排気口に直接、纖維状粒子自動測定器を置き、総纖維数濃度を測定し漏えい確認用基準濃度と比較した。

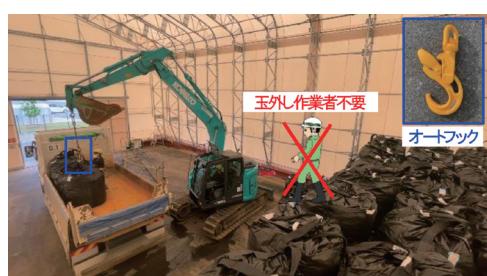
写真-6 オートフックを用いた取卸し状況

大型土のうをダンプトラックに積込む際や保管テントで取卸す際、ダンプトラック上や積層している大型土のう上で荷に挟まれたりバランスを崩し転落する恐れがある。吊具を自動で玉外しできるオートフックに変えた。

積込み時はダンプトラック上に、取卸し時は大型土のう上に上がる必要が無くなった。

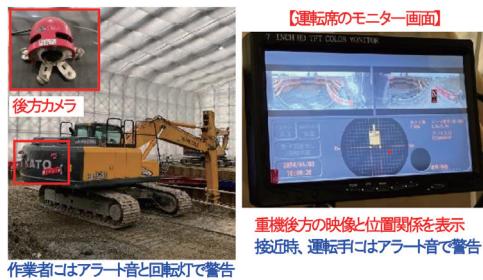
写真-7 重機セーフティカメラシステム

大きさに応じ後付接触防止装置を採用した。

予め定めた危険範囲内に人物を検知した際、警告を発するカメラシステムを例に挙げる。

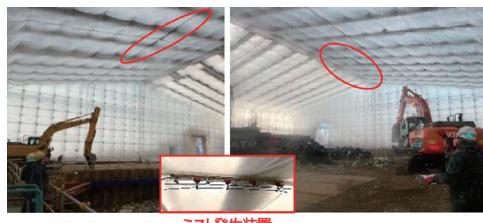
写真-8 テント内の帯電ミスト噴霧状況

テント内は直射日光こそ遮るが、サウナの様に高温となり、さらに防塵マスクや通気性の無い専用の作業着を着用するため、明らかに通常の作業環境とは異なる。作業効率の低下は仕方ないとして、熱中症を防ぐために何ができるか必死に考えた。清涼飲料水の配布、職長会でアイスの購入、テント内ミスト噴霧などを行った。だが、最も効果的だったのは7月8月にテント内作業が無い工程を作り、工程を死守できることかもしれない。

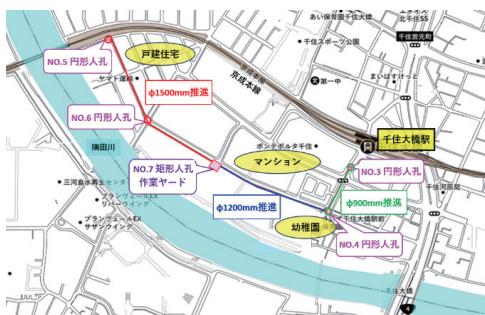
図-2 平面図

工事位置は駅に近い市街地であり、車両交通量が多く、歩行者や自転車の通行も多い。昼間に現道を規制しながら施工し夜間は開放するため、特に第三者の安全確保が必要であった。また、マンションや戸建住宅、保育園が隣接しており、地域に配慮した積極的な環境対策が必要であった（図-2）。

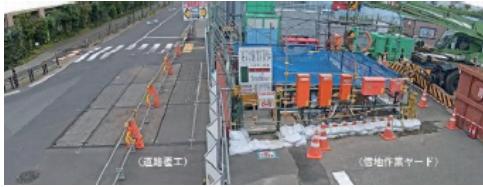
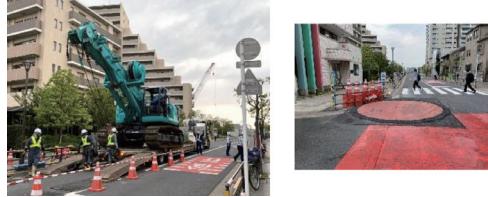
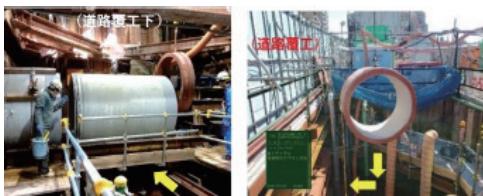
$\phi 1200\text{mm}$ 、 $\phi 1500\text{mm}$ の推進において、No.7 立坑の現道側を覆工解放することにより、道路占用を行うことなく推進施工を行った（写真-3）。道路外の借地作業ヤード内で管を吊り下ろし、トラバーサーにて横移動した後、管芯をセットして掘進を行った（写真-4）。これにより、立坑築造を含めた工事期間中のほぼ全てにおいて、通行車両や歩行者に影響を与えることなく施工を行うことができた。

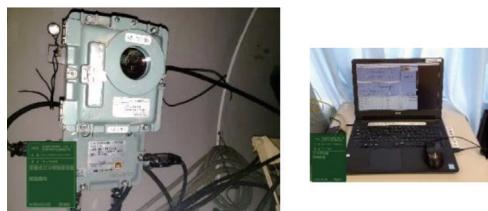
現地にて事前調査を行った結果、メタンガス濃度が0.25%以上確認され、メタンガス対策が必要となった。局部ファンにより換気を行うとともに、掘進機内や管渠、立坑内に定置式ガス検知器を設置し、メタンガス濃度の常時計測記録を行いながら施工した。計測結果は、事務所内のパソコンでリアルタイムに確認でき、即時の対応を可能とした(写真-7)。また、管内へ入坑する際は、携帯式ガス検知器を携帯するよう徹底した。

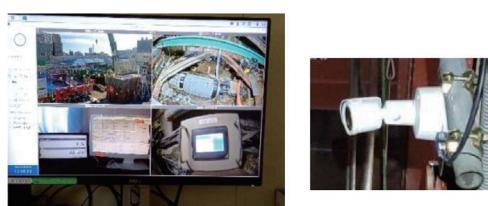
立坑内、推進管内に監視カメラを常設し、パソコンやスマートフォンにて休日、夜間を問わず常時確認できるようにした(写真-8)。また、立坑内の地下水位を確認するために水位センサーを設置した。水位に異常があると自動でメールを送信し、危険を察知できるようにした。日々の確認とともに、長期休暇時の点検にも利用でき有効であった。

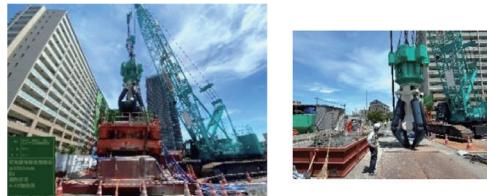
写真-9 地中油圧破碎機施工状況

No.7立坑において、借地作業ヤードの約17m地中に残置されている立坑施工時の仮設物（均しコンクリートおよび高压噴射搅拌工法による改良地盤）を撤去する必要があった。土留鋼矢板引抜き後、Φ3000mm全周回転掘削機で掘削し撤去を行うが、一般的なハンマーグラブでは、落下時の衝撃による騒音や振動が危惧された。その対策として、地中油圧破碎機「A-CR工法（アブソリュート・クラッシング工法）」を使用して施工を行った（写真-9）。

この破碎機は、4枚の破碎刃を油圧シリンダーにより作動させ、掴んだ障害物を圧碎するものであり、破碎や切断をケーシング内で行うため騒音振動および粉塵が抑えられる工法である。実際に計測した騒音値、振動値とも制限値内に収まり、苦情が発生することなく撤去を終えることができた。

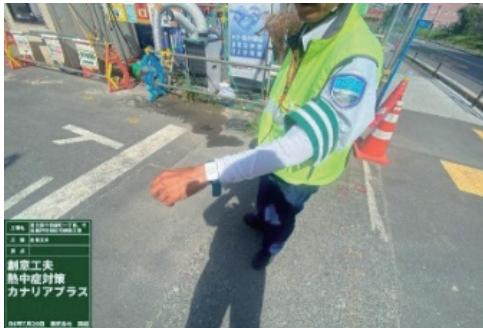
写真-13 カナリアウォッチ活用状況

猛暑による熱中症対策として、休憩所に日除けテントを設置し、スポットクーラーやミスト噴霧器を各所に配置した。特に、日射に晒される交通誘導員はカナリアウォッチを装着した（写真－13）。体温を自動測定する腕時計型装置で、危険体温になると音や光で周囲に知らせるため、効率的な休憩時間の確保に繋がった。

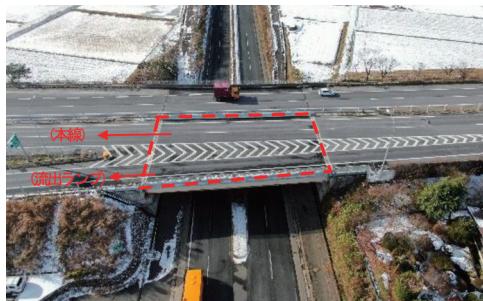
写真-1 仲田橋（上）全景写真

仲田橋（上）は、橋長33.7m、幅員約20mの広幅員の単純合成7主合成鋼桁橋である（写真-1）。本工事では、鋼桁の上に配置されていた既設のコンクリート床版の撤去及び工場で製作した新設のプレキャストPC床版の架設を行った。橋梁概要を表-1、全体一般図を図-1,2に示す。

仲田橋（上）は、写真-1に示すように2車線の本線に加え盛岡南ICへの流出ランプ1車線を有する構造である。床版取替時にはこのランプ車線を確保する必要があり、中央分離帯改良時に新たに仮ランプを構築し、盛岡南ICへの流出車線を確保した。本線上に配置する仮ランプの舗設は車線を確保しながら段階的に行った（写真-2～4）。本線を走行している車両の誘導には導線明示板の増設、誤流出車両に対しては料金所手前での本線への転回誘導員の配置にて速やかに対応した。仮ランプは、縦横断及び平面的な制約から急カーブ（最小半径 R=40m）、急勾配となつたため、本線往来車両に対し視覚的かつ凹凸による体感的注意喚起を目的として、着色した舗装（写真-5）を実施することで、一般運転手への減速走行意識を高め、工事期間中無事故で終わらせることができた。

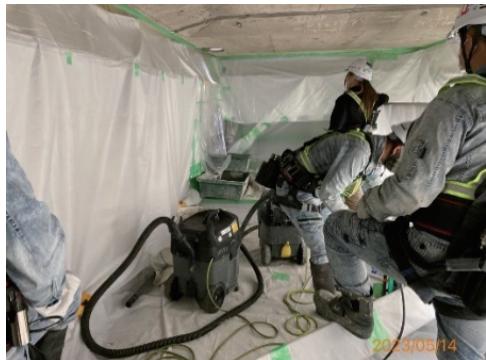
写真-6 3重止水対策

仲田橋は主要地方道県道36号線と立体交差しており、東北自動車道整備後に路線整備されたことから、県道路面と鋼桁下面の空間が最小5.1mと小さく設定されていた。また県道を往来する車両には、路線バスや隣接する物流施設街（矢巾流通センター）への大型トラックなど車高の高い車両が往来するため、県協議により工事中に確保する建築限界が4.7mに設定された。床版取替時には鋼桁下に吊り足場を構築する必要があり、一般的に吊り足場は鋼桁下端から50cm程度空間を確保してチェーンにて作業床を構築するが、本橋ではその確保が困難だったため、鋼桁下端に密着する形で吊り足場を構築した（図-3）。これにより、作業床の連続性は損なわれ滴下対策が非常に困難な状況となったため、作業床には鋼桁下フランジを巻き込む形で遮水ゴムシートを1層、その上に養生シート2層を施した3重の止水対策及び破碎材の飛散対策を実施した（写真-6）。

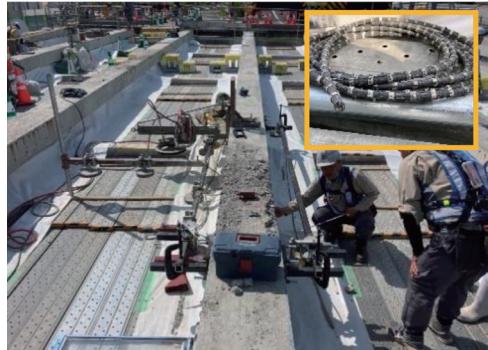
写真-7 乾式ワイヤーソーによる床版撤去状況

また既設床版コンクリートの切断・撤去では、極力水や火花を発生させないように乾式のワイヤーソーとフラットソーを併用し汚水流出対策を講じた。特に、合成桁構造の特徴の一つである鋼桁フランジ面に内在した馬蹄形ジベル鋼材（60cm ピッチ）は、鋼桁上の既設床版コンクリート撤去時に、乾式ワイヤーソーにて上フランジの約3cm上をコンクリートと一緒に水平切断（写真-7）することにより、既設床版のコンクリート撤去後に別途馬蹄形ジベル鋼材のみを撤去する工程を省いた（図-4～6）。鋼桁上の既設床版コンクリートをワイヤーソーにて切断撤去した後（写真-8）は数cmのコンクリートと馬蹄形ジベルを残す形とし、残コンクリートはケレン除去した。ワイヤーソーを使用せず全範囲人力でコンクリートを除去した場合、全270か所の馬蹄形ジベルは別途切断機にて除去する必要があるが、今回ワイヤーソーを使用したことにより、53%（143か所）の馬蹄形ジベルは追加切断する必要がなくなり、火

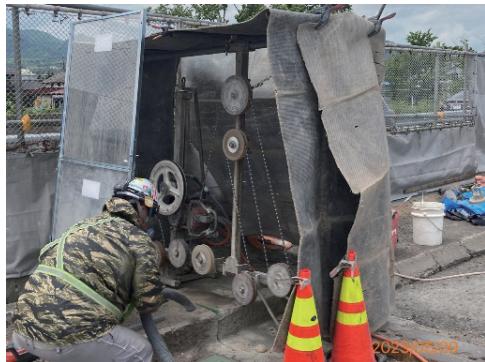
写真-9 ワイヤーソー防護状況

花が発生する作業を半減させることができた。その際、乾式ワイヤーソー使用の際は外周を防護布で覆い、1面はアクリル板を使用し視認性を確保し、ワイヤー損耗による切断飛散防止対策を講じた（写真-9）。

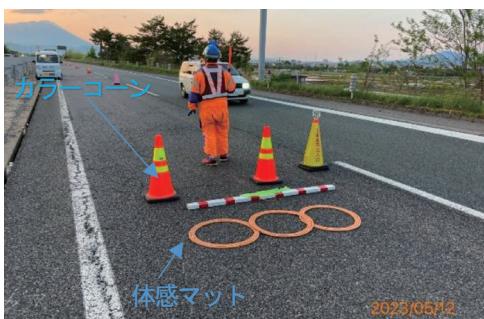
写真-13 出入口誘導員の物理的防護

- 【3-1】基本的に規制帶内では車両運行は後退ではなく前進とする。
- 【3-2】大型車両は規制帶内で転回ができないことから後退を可とするが、誘導員の誘導の元、出口まで後退する。
- 【3-3】出入口誘導員の背面にはフェールセーフとして簡易障害物（カラー コーン及び体感マット）を配置し、上記ルールを守らず後退してきた車両に対しても、後退時に配置した障害物が接触することにより運転手に振動を与え、誘導員と間違っても接触することがないようにルール付けした（写真-13）。

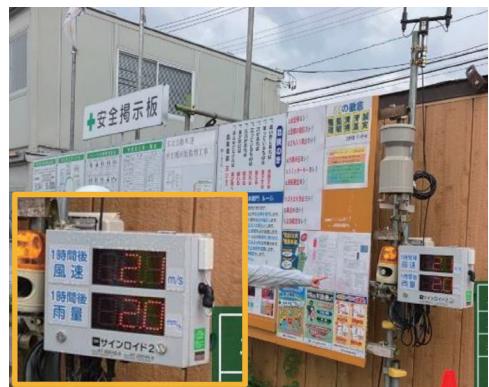
また、作業開始前の朝礼では、当社独自で集計した過去の災害閲覧システム（安全・注意喚起AI）から当日の作業内容と類似作業の事故事例を抽出し、当日の作業員に事例と対策を紹介し、類似事故防止に努めた。さらに、朝礼場には気象情報予測システムを配置し、1時間後の風速や降雨量を現場に掲示するとともに、携帯端末にその情報をリアルタイムにメール送信することで、排水路の点検や、クレーン作業の調整、飛散物有無の確認点検等の対策を講じた（写真-14）。

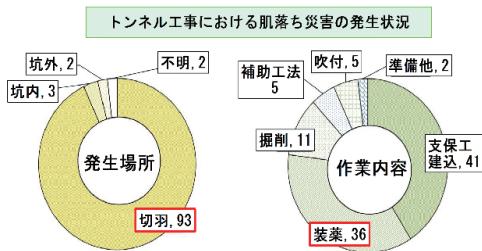
図-2 トンネル肌落ち災害の発生状況

また、「R6.11.15 道路局国道・技術課プレスリリース」では、装薬作業中の肌落ち災害は支保工建込作業の41%に次いで多く全体の36%を占めていることから(図-2)、装薬作業における肌落ち災害の多さを指摘し、熟練技術者の不足や山岳トンネル各種作業の自動化・遠隔化推進の観点からも「トンネル発破作業における自動化・遠隔化技術」を公募している。

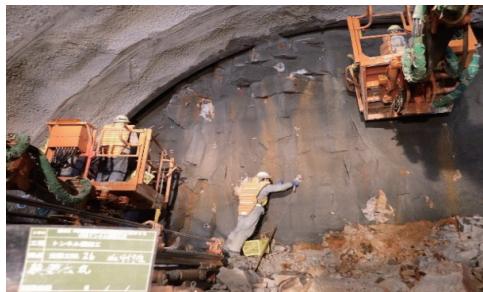
写真-1 人力による装薬作業全景

従来の人力による装薬作業は、垂直に切り立った切羽に4~6名の作業員が、削孔終了直後の極めて不安定な状態の切羽に密着して作業を行う必要があった(写真-1)。

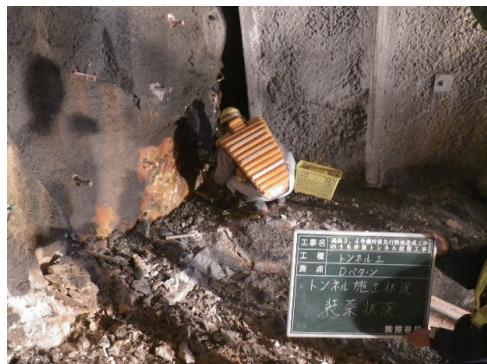
写真-2 人力による装薬作業状況

また、作業方法も $\phi 45\text{mm}$ の発破孔に $\phi 30\text{mm}$ の込め棒を使用して爆薬とタンピング材(アンコ)を突き固めるため、視線は発破孔に集中し視野は極めて狭い状態での作業となる(写真-2)。

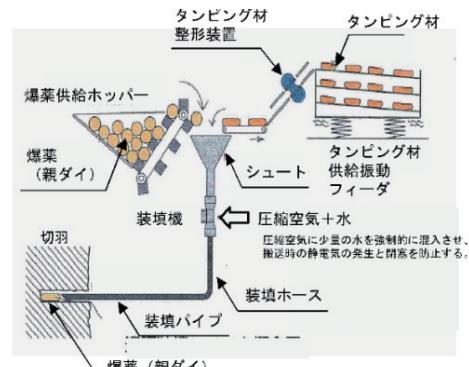
図-3 爆薬遠隔装填システム構成図

システム構成は、①含水爆薬供給装置、②タンピング材供給装置、③タンピング材整形装置、④空気圧縮機、これらを制御するコンピューターの5種類の装置を6tトラックに架装した「爆薬装填装置」と、⑤切羽まで爆薬とタンピング材を移送する装填ホース(40m)、⑥発破孔に挿入する装填パイプ($\phi 32 \times 2.0\text{m}$)、手元操作盤(リモコン式)、から構成されている。

図-3に「爆薬遠隔装填システム構成図」を示す。

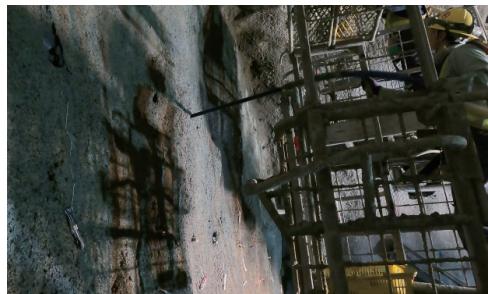
写真-5 遠隔装填機による装薬状況
(マンケージ上での装薬)

マンケージに装備されたヘッドガードよりもさらに後方に下がった位置（切羽より2.0m程度の離隔）で装填パイプを持って装薬しているのが確認できる。

また、増ダイやタンピング材を持つ必要が無く、マンケージ上も整理されており、肌落ち災害だけでなく、転倒や飛来落下災害の防止にも大きな効果がある。

写真-5は、マンケージ上での装薬作業状況である。

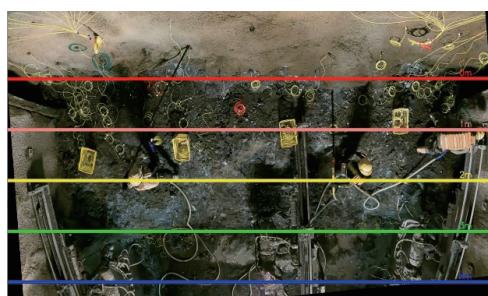
写真-6 遠隔装填機による路盤上での装薬状況
(天端カメラ)

作業員が切羽から1.5～2.0m離れた位置で装薬作業を行っていることが確認できる。

写真-6は、爆薬遠隔装填機による路盤上での装薬状況を天端に設置したカメラから撮影した写真である。

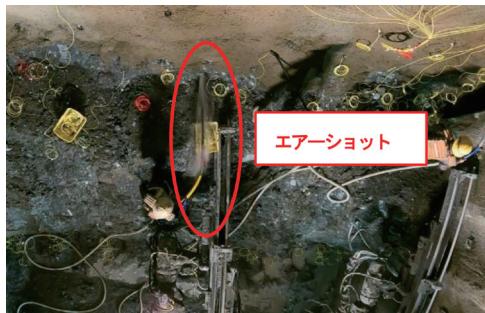
写真-8 装填機のエアーショット機能による
発破孔清掃状況（天端カメラ）

踏前部の発破孔は、削孔後のスライムや小礫が残留するため発破孔の清掃が必要となるが、遠隔装填機にはエアーショット機能が装備されており、容易に発破孔の清掃が可能であるため、従来のキューレン（発破孔内の異物をかき出して取り除く金属製の道具）によ

る長時間の発破孔清掃も必要なくなった。

写真-8は、発破孔に残るスライムの清掃状況である。

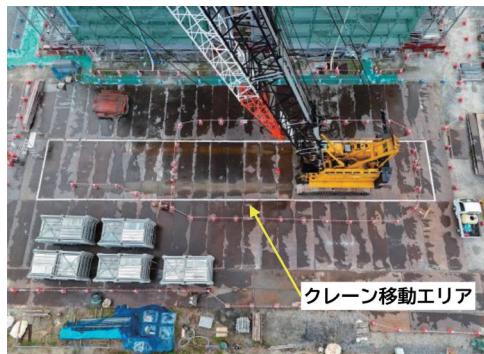
写真-2 クレーン移動エリアの明示

クレーン移動エリアについて、事前の配合設計に基づいて表層部の地盤改良を行い、そのうえで敷鉄板を設置して十分な地耐力を確保した。さらに、オペレーターが視認できるようクレーン移動エリアをペンキで明示し、エリア内のクレーン作業を徹底した（写真-2）。

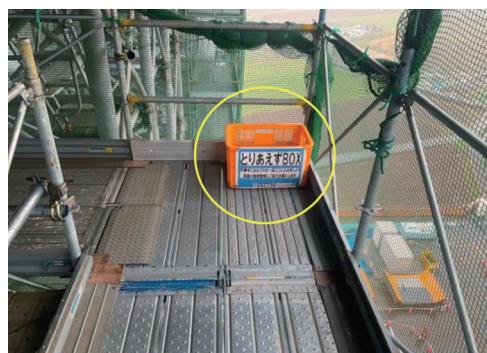
写真-4 とりあえず BOX の設置

足場外周全体を養生ネットで覆うとともに、足場各段には資材片付け用の「とりあえず BOX」を設置した（写真-4）。飛散する恐れのある軽量物をその場で回収できる環境を整備することで、足場からの資材の飛散を防止した。

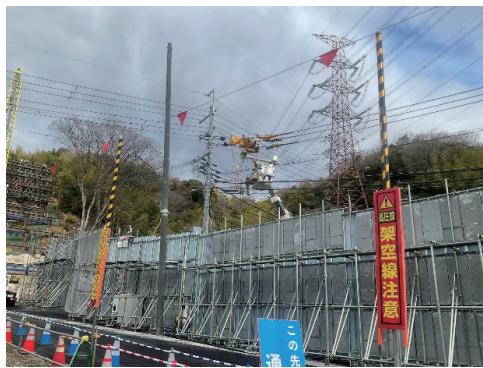
写真-6 架空線明示

架空線を横断する箇所の前後には、門型ゲート、三角旗、明示旗（高さ表示付き）を設置して架空線の見える化を図るとともに、管理者に依頼して防護管も設置した（写真-6）。

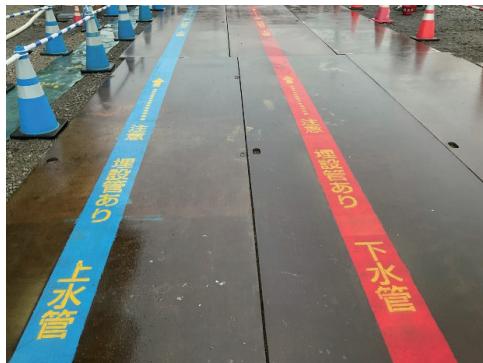
写真-7 埋設物明示

設計図書、道路台帳、埋設物台帳等により埋設物の有無を事前に調査し、試掘にて埋設物の位置や深さを特定した。

埋設物を周知するため、杭やベンキにて目印を付けて見える化を図るとともに、元請職員立会のもと掘削作業を実施した(写真-7)。

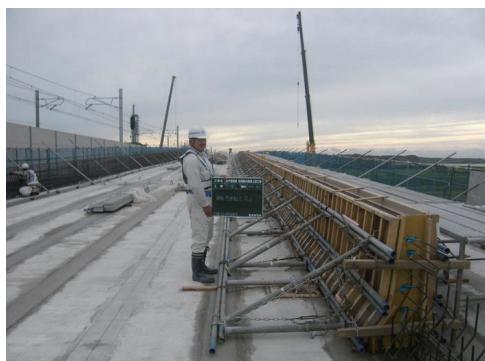
写真-5 壁高欄場所打ちコンクリート型枠組立状況

設計では、壁高欄の構築は場所打ちコンクリートとなっていたが、工程の短縮を目的としてプレキャスト壁高欄を採用した。結果として工程短縮はもちろん、労働者不足を解消し、少人数で安全に作業することができた。

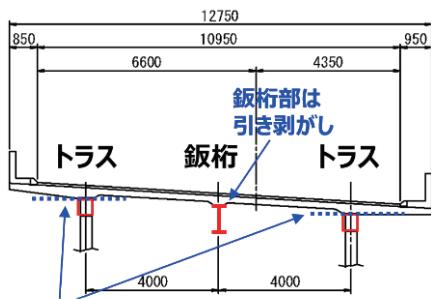
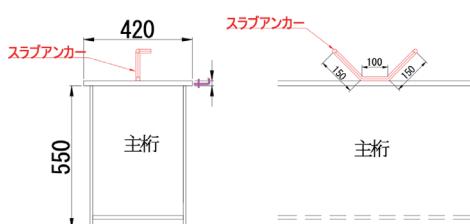
図-3 箱桁スラブアンカー設置図

滝沢川橋（トラス部）における床版撤去工は非合成構造であるため、当初計画では剥離装置により主桁から引きはがす計画であった。しかし、剥離を行った場合の各部材の健全性を照査したところ、一部箱桁に変形が生じる恐れがあることが判明した。このため、箱桁への影響を最小限に抑える施工方法を検討することとなった。箱桁及びスラブアンカーの構造を下記に示す（図-2,3）。

表-1の検討結果は、上フランジ耐力に対しての超過率を示している。表の赤ハッチングは、上フランジ耐力を超過している箇所を示す。1.25 σ の場合においても、板厚12mm、16mm の箇所では床版を引き剥がすのに必要な力が上フランジ耐力を超えているため、引き剥がし前にスラブアンカーを切断する等の対策が必要となった。

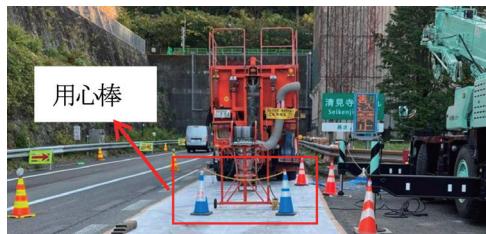
1点目は車両駐車時の『用心棒(注意喚起ポール)』の設置である。車両の後退時に後方の誘導員への接触を防止するため、用心棒の設置を行った。一般的な棒状の用心棒では運転手の位置から確認しづらいので、当工事では視認性の高い青色のカラーコーンとチェーンにて明示を行うこととした(写真-2)。

写真-2 カラーコーンとプラチェーンによる用心棒の設置

また、上記対策を運用していく上で車両停車時～後退時の手順を周知した。使用するカラーコーンは立入禁止を意味する赤色のカラーコーンとは別の青色として、識別しやすくした。車両を停車する際はカラーコーンを設置し、車両の後退を防ぐ。次に後退する際は誘導員の配置を確認し、カラーコーンを停車予定位置まで移設する。その後誘導員の合図により、青色のカラーコーン設置箇所まで後退する。上記手順を遵守したことで車両後退時の誘導員への接触を防止することができた。

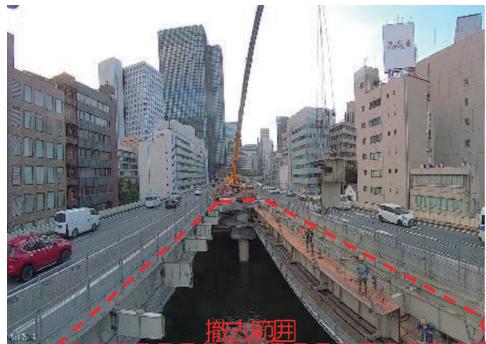
また、撤去範囲は、分合流部付近で両側を供用路線で挟まれていたため（写真－3）、クレーン旋回時に撤去物が、供用路線の俯角75度ラインにはいらないようにレーザーバリアを設置（写真－4）して監視した。

写真-3 鋼桁分割撤去範囲図
