研究論文集

土木工事

人は安全な場所にドローンだけが危険な場所に

—見えないリスクを可視化する—

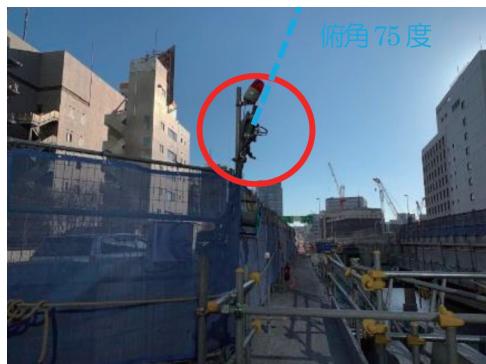
また、撤去範囲は、分合流部付近で両側を供用路線で挟まれていたため（写真－3）、クレーン旋回時に撤去物が、供用路線の俯角75度ラインにはいらないようにレーザーバリアを設置（写真－4）して監視した。

写真-4 レーザーバリアの設置状況

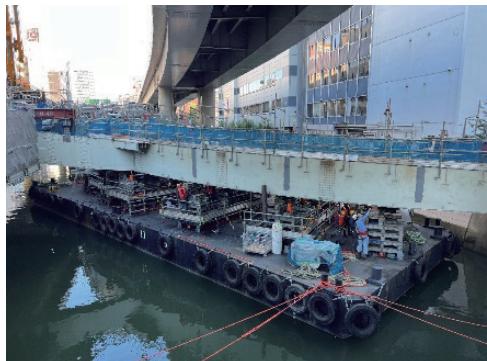
また、台船の揺動により撤去桁が、台船上の桁を支えるベント材からの落下を防ぐために、橋軸方向、橋軸直角方向に滑り止めのピース材を設置するとともに、撤去桁の荷重が完全に台船へと受け替わったタイミングでチェーンブロックによる台船への固定を実施した。

写真-5 台船による受替え

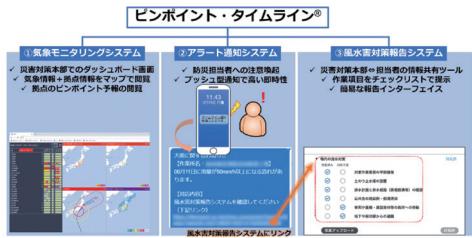
現場に作業中止水位を明示した量水標の設置や、Webカメラによる河川モニタリングとともに、「気象モニタリングシステム」「アラート通知システム」「風水害対策報告システム」で構成される「ピンポイント・タイムライン1」（清水建設技術研究所開発）（図-5）を採用して急変する天候に対応した。

図-5 ピンポイント・タイムラインの概要

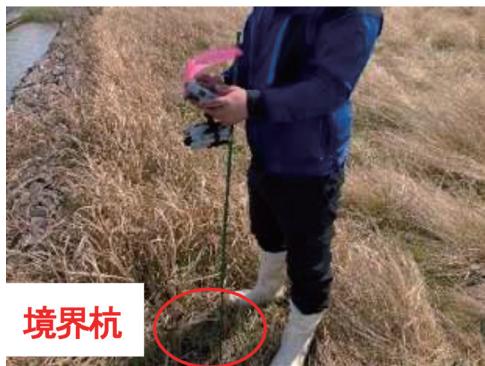
2つ目は、ドローンを飛翔させず手に持つて使用した。位置は一番正確であった（写真-6）。

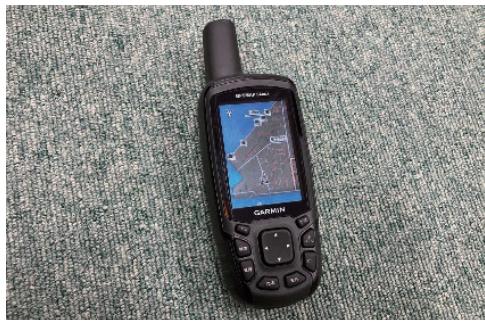
3つ目は、登山等で使用されるトレッキングナビを使用した。ドローンに次ぐ正確さがあるが、端末自体が高価である（写真-7）。

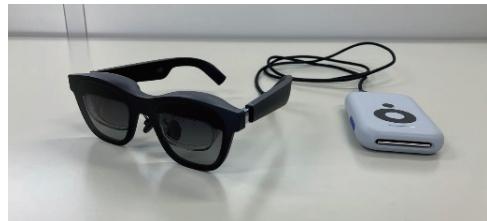
現地作業の効率化をさらに図る取組みとして、スマートフォン等で表示させる『Google マップ』では自身の現在地を表示することができ、オペレーターにスマートグラスを着用させそこへスマートフォンの画面共有を行うことでARとしてハンズフリーで確認することも実施した（写真-8,9）。

写真-8 スマートグラス

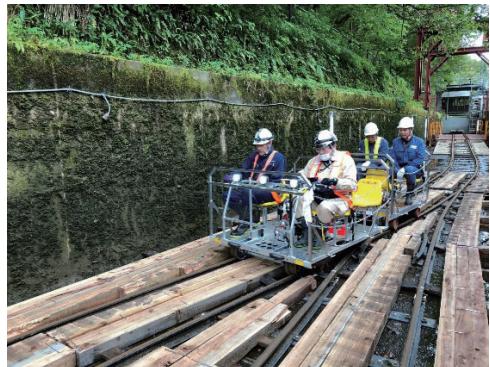
うとした際、坑内で転回ができないため約1.0kmをバック走行する必要があったため、ハンドル操作を少しでも誤った場合壁に衝突するリスクが大きいです。また、歩いて移動した場合片道約15分程度要するため工事従事者の退避時間の増加も懸念されました。そこで、軌条設備を設置し、ハンドル操作不要のレールスクーター（写真-1）を運行することにより安全で安定とした移動と退避時間の短縮を可能としました。さらに、軌条設備は単線のみの場合離合ができないため、一部複線部を設け離合可能とし運行効率を改善しました。

写真-1 軌条設備とレールスクーター

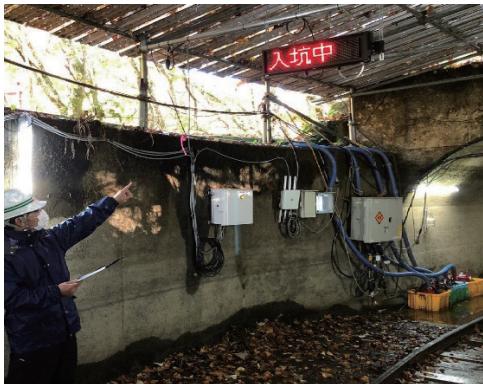
- ①発進時・後進時のクラクション合図を実施し周囲に動き出しを周知すること。
- ②坑内移動を知らせる電光掲示板・警報機を設置し、入坑中のパトランプを点灯させ周囲に周知すること（写真-2）。
- ③入坑中のパトランプが点灯していた場合歩いて坑内に立ち入らないこと。

写真-2 電光掲示板

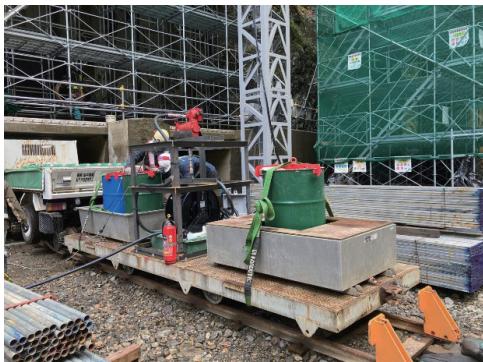
また、資器材の運搬においても軌条設備を活用し、軌陸車と牽引代車を用いて安定とした運搬を可能としました。当現場では重機類への給油も大きな課題の一つでした。タンクローリーからの給油が一般的でありますと、当現場においては坑内が狭所のためタンクローリーによる給油をすることができませんでした。ポリタンクから給油することも可能ですが20Lのポリタンクを複数缶重機に給油することは豪雪地帯でもあるため転倒のリスクが大きくなります。そのため、給油専用の台車（写真-3）を作成し、ドラム缶事運搬し給油できるような工夫を行いました。

写真-3 給油台車

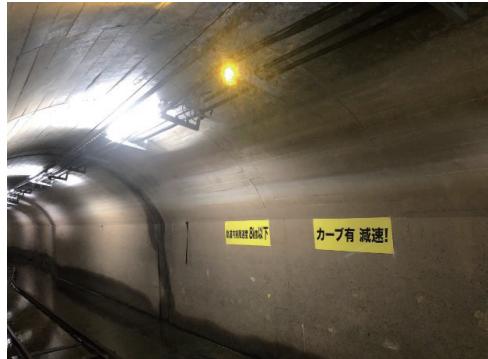
なってしまう場所が多くありました。当現場では照明を5m毎に設置することによりカーブによる影ができるない工夫をしました。

また、カーブを曲がる際減速せずに通行すると脱線する可能性がありました。そのためカーブ付近にはパトライトと掲示物を設置し運転手に注意喚起を促すような工夫も併せて実施しました（写真-4）。

写真-4 坑内照明・パトライト

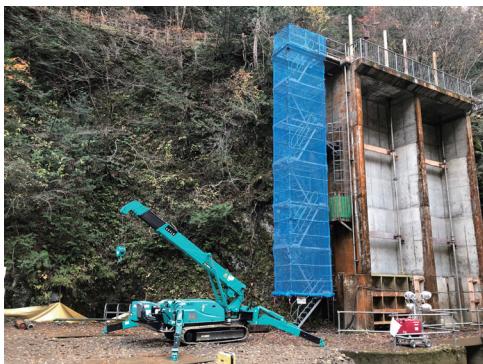
想定している退避流量を超えて河川流量が増水した場合、退避場も浸水する危険性があるため、工事従事者だけでも高所へ退避できるよう、避難用階段を設置する必要がありました。足場が設置する予定がない第1期工事時期は既存構造物への昇降設備として、タラップが設置されているが、着氷等により墜落リスクや、一人ずつしか昇降することができないため退避時間の遅延リスクが高いです。既存タラップに代わりチェーン式吊階段（写真-5）を設置し避難することにより高所へ早急かつ安全に退避することが可能となりました。

写真-5 チェーン式吊階段

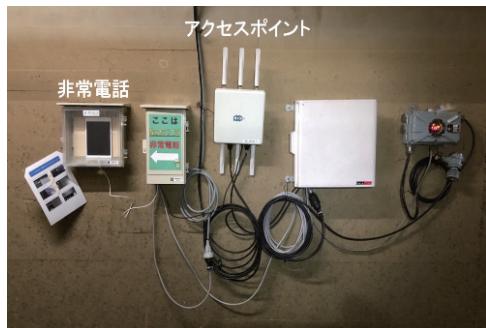
通信設備を構築する上で、仮設の光ケーブルを配線するため当現場より約2km下流に受電柱を建柱し、指向性アンテナを取付、仮設光ケーブルを配線し、半径50m以内通信可能なアクセスポイント（写真-6）を複数設置することにより現場全域にWi-Fi環境を整備し、工事従事者が現場のどこにいてもパケット通信で連絡が取れる体制を整えました。

写真-6 アクセスポイント

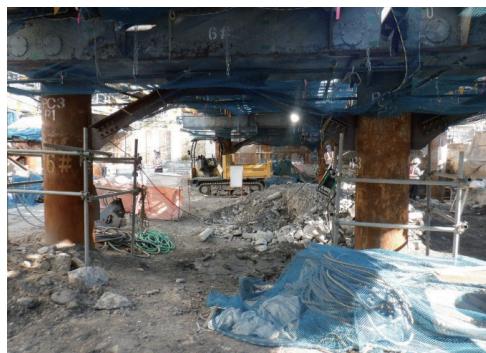
工事桁で仮受された在来線軌道直下の地山を掘削する際の掘削重機オペレーターは、掘削バケット、並びに重機本体が、在来線設備と接触しないように、細心の注意を払って作業している。

図-5 工事桁下及び桁下養生写真

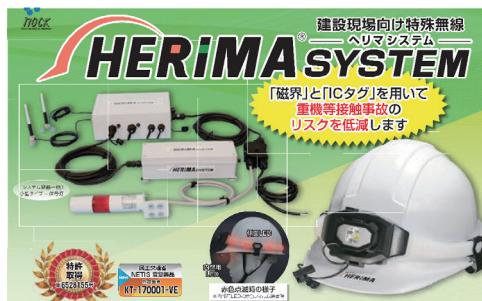
本来のシステムは、当該機械に設置しているトリガー送信機からの磁界内にICタグを装着した作業員が立ち入ると、システムが反応して、オペレーターには信号灯及び警告音で危険状態を知らせ、作業員には、ヘルメットのツバ下向きに取付けたLEDランプとヘルメット外周のLEDランプが赤色点滅することで危険を知らせるシステムである。

図-6 HERIMASYSTEM (リース会社 HP より)

今回使用したシステムは、リース会社が開発に携わった改良型で、重機に取付けたトリガーにより発生する磁界範囲内にICタグを身に着けた作業員が立ち入ると、先の警報発報に加えて重機が稼働を停止するというシステムとなっている。

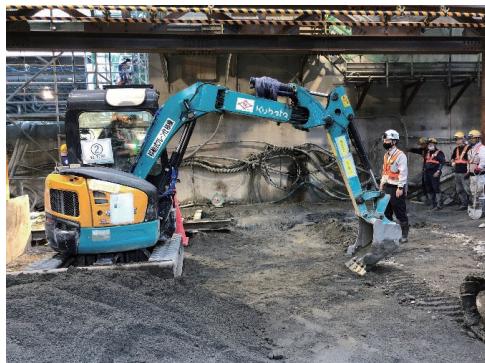
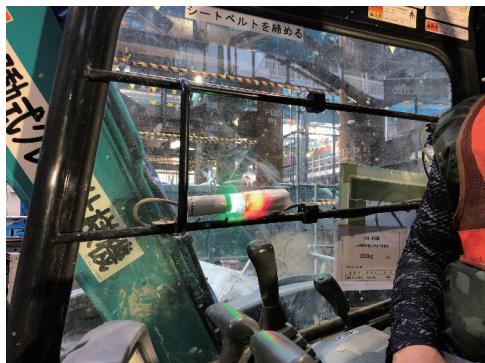
具体的には、エンジンをかけて停車している重機にICタグを装着した作業員が近づいて、機械ごとに設定されている磁界の範囲で重機が確実にICタグに反応して警報発報を行い、稼働停止となることを確認した。

この時、磁界発生方向は、重機を中心とした全周囲であるため、重機を中心に平面上X、Y軸方向の位置の磁界範囲で反応有無を確認し、チェックリストを利用して記録に残した。

図-7 HERIMASYSTEM 始業前点検

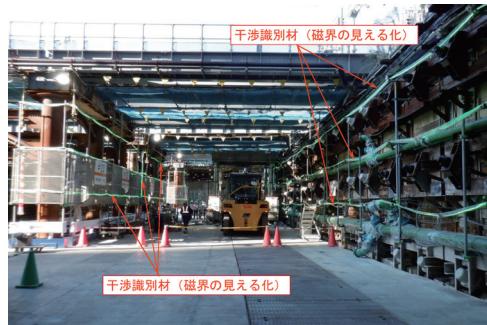
図-12 構造物と重機との磁界の見える化

対象の構造物にもICタグを設置して、干渉識別材を採用することで、磁界とICタグが干渉した際に重機が稼働を停止することに

加えて、周囲の第三者がヘリマシステムの稼働状況について目視することのできる設備を採用して、近接作業中の重機と構造物の距離感に問題が無いことについて確認できるようにした。

以上の改良を行い、作業員が使用するICタグとの干渉回避と構造物と重機の接触防止を同時に実現することができた。

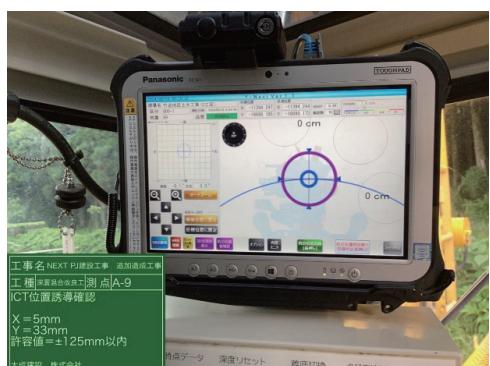
写真-2 杭芯位置誘導機能使用状況

深層混合処理工においても「杭芯位置誘導システムY-Navi®*1」を導入した。これは、改良機械単体で杭心位置の誘導ができるところから、測量工による杭芯測量作業を排除できた。

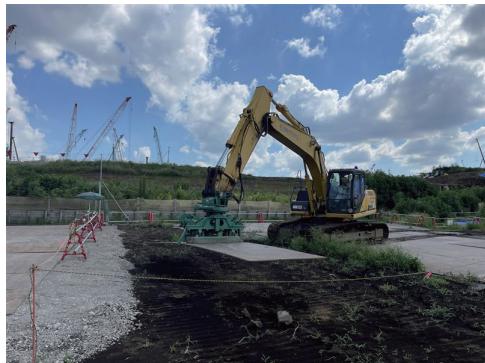
写真-3 敷鉄板マグネット付きバックホウ

行う必要があり、重機と作業員が近接する状況が発生する。造成工事では、ダンプ走路や軟弱な地盤部などに敷鉄板を敷設することが多く、工事の進捗に応じて敷鉄板の盛替えを行う必要があった。そこで、マグネットを用いて敷鉄板を敷設することができる敷鉄板マグネット付きバックホウを導入した。この重機を使用することで玉掛けが不要となり、重機単独で作業できることから、重機と作業員が混在しない状況を作ることができた。

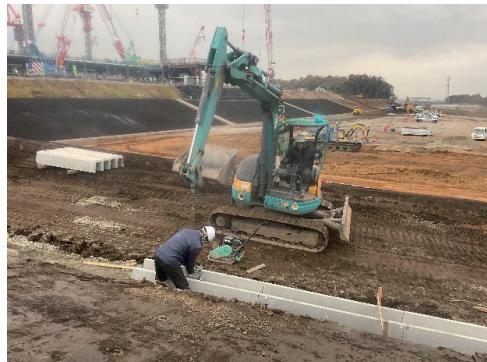
写真-4 重機停止明示用青色ランプの設置

このようにルール化したが、重機が完全に停止していることを目視で確認できない状況があることから、「見える化」も兼ね、油圧ロックレバーによるロック時に青色のランプが点

灯するシステムを導入した。これにより、作業員や第三者からでも重機停止の有無を確認できるようになり、重機と人が近接する際に確実な重機停止を実施できるようになった。

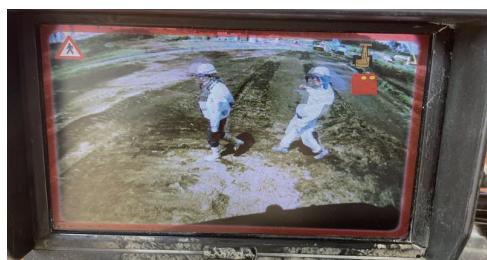
写真-5 プラクステール (画面)

切盛土工で使用するブルドーザなど、基本的に重機だけが作業するエリア内で稼働する重機については、万が一、エリア内に作業員が侵入する可能性を想定し、重機周囲に作業員が近づくとキャビン内のオペレーターに危険を伝える装置（プラクステール）を導入した。

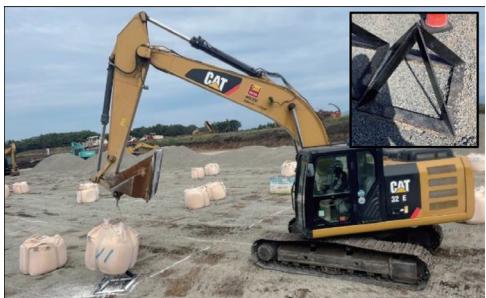
写真-6 フレコンカッター使用状況

フレコン状の改良材を使用する場合、重機でフレコンを横倒してから作業員がカッターなどで底部に切り込みを入れるのが一般的だが、この際に重機と作業員が近付く状況が発生する。この状況を改善するために、重機単独で作業できるように山形鋼を加工して製作したフレコンカッターを使用した。

これにより、重機単独でフレコンを破ることが可能となり、重機と作業員が近接する必要を無くすことができ、災害リスクの低減を図ることができた。

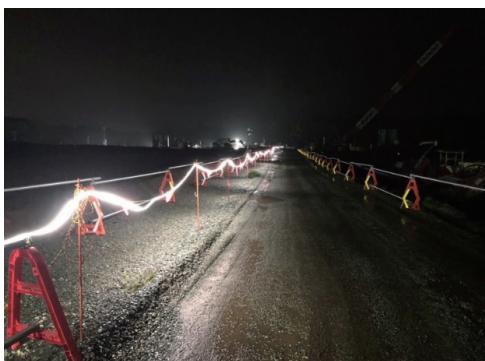
写真-8 テープライトによる安全通路の視覚化

テープライトは照度が高く、夜間においても足元の確認が容易となり、機能性の高い製品である。また、それによりつまずき転倒災害防止の副次的な効果も確認できた。

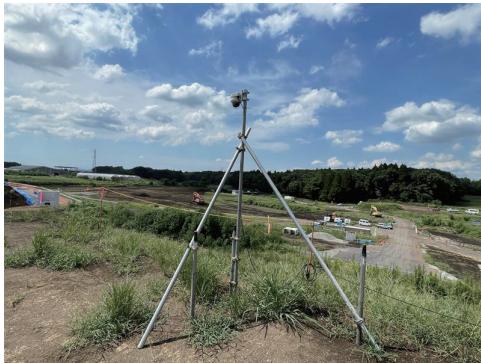
写真-11 固定式遠隔操作カメラ設置状況

なお、固定式遠隔操作カメラを利用するためには常時電源が必要であるが、電源が確保

できない場所では、ソーラーパネルやポータブル充電器を使用することで対応した。

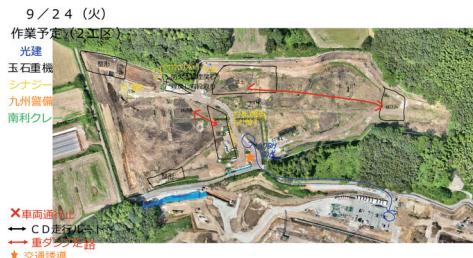
写真-12 ドローン画像による作業間調整

定期的にドローンによる現場撮影を実施した。画像で現場の進捗状況を確認するとともに、その画像上に作業内容やダンプ走路、安全通路など記載することで、日々の作業間調整や工事の進め方、安全通路の設置位置の検討などに利用した。

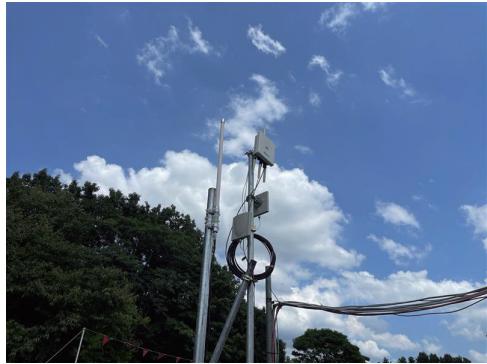
写真-13 無線通信ネットワーク設置状況

安全管理に利用する「LINE WORKS」や「遠隔操作カメラ」等だけでなく、測量機器や施工管理用機器を使用するためにも、通信回線が必要である。それらの機器を有効的に活用できるように現場内で無線通信ネットワークを導入した。

事前に通信状態が悪い場所を調査し、必要な設備を選定、設置することで通信回線の改善を図った。結果として、おおむね現場全域でこれらの機器を使用することが可能になり、安全管理だけでなく、品質管理等にも有効な対策であった。

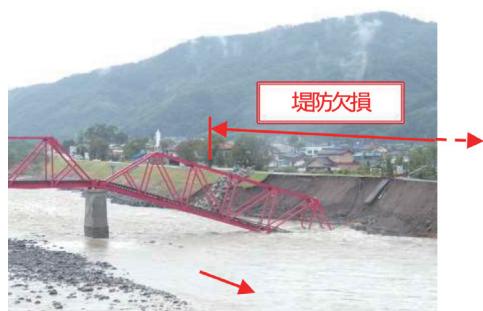
写真-2 被災時状況（左岸・下流側より撮影）

千曲川が増水し、左岸側の堤防の一部が延長約300mにわたり欠損したことにより、橋台が流失し、橋梁の一部が落橋する等の大きな災害を受けた（写真-1,2）。

- ①堤防欠損に伴い流失したA2橋台の復旧
- ②洗掘を受けたと想定される河川内のP4橋脚は、周囲を鋼矢板で締切りし、その内側を地盤改良した上、厚さ2mの鉄筋コンクリートで底盤を拡幅する補強
- ③「通り芯」がずれたG4桁の位置調整（沓座交換を含む）
- ④落橋したG5桁を復旧する工事

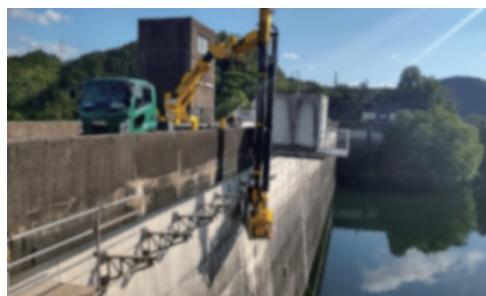
写真-1 橋面点検車による作業状況

堤頂部の既存構造物の撤去工事や作業構台の設置工事において、先行で外部足場や通路を設置する際は、橋面点検車（写真-1）や下流面勾配にあわせた専用のゴンドラ（写真-2）を製作し、ラフタークレーンを使用して作業を行った。

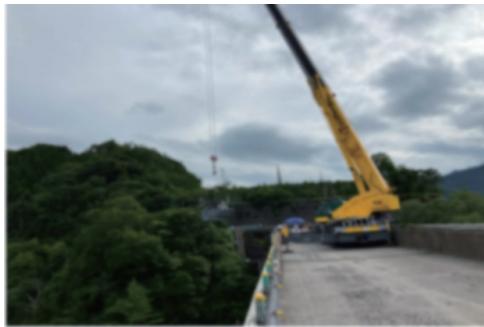
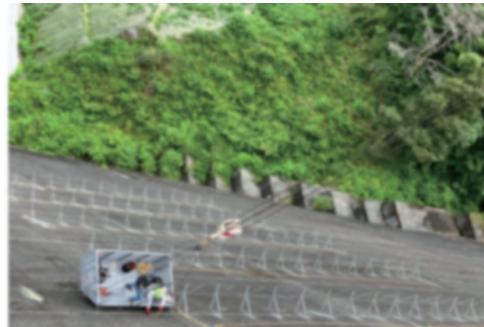
写真-2 ゴンドラによる作業状況

親綱を使用してぶら下がって作業を行う場合と比較して、安全性が向上することは勿論のこと、材料をある程度まとめて所定位置に運搬できることから作業効率の向上も同時に図ることができた。

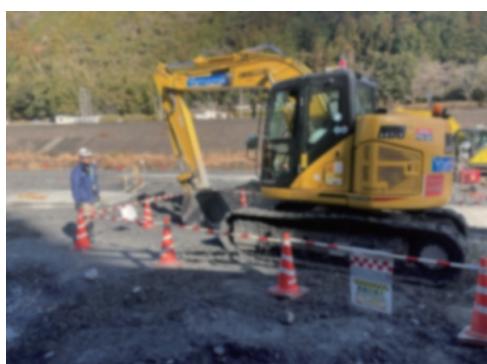
写真-3 重機搭載磁界型検知器使用状況

カラーコーンやバリーケードによる区画明示ならび立入禁止措置は当然設置するものとして、すべてのバックホウに「重機搭載磁界型検知器（ヒヤリハンター：写真-3）」を設置するとともに、関連する従事者にセンサーを持たせ、センサーを持った人がバックホウの周囲5mの範囲に入った場合には検知し、警報音でオペレータに知らせ、動作を停止させるように取り決め、バックホウと人との接触災害発生のリスクを低減した。

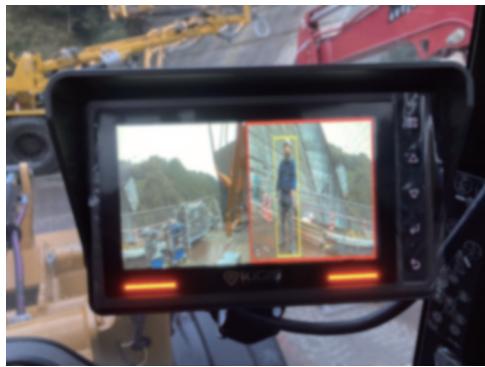
写真-4 重機用作業車検知AIカメラ使用状況

また、ホイールローダ等には重機用作業者検知AIカメラ（IVIEW+）を設置し、車両後方部の人の立ち入りに対する注意喚起を行っている（写真-4）。

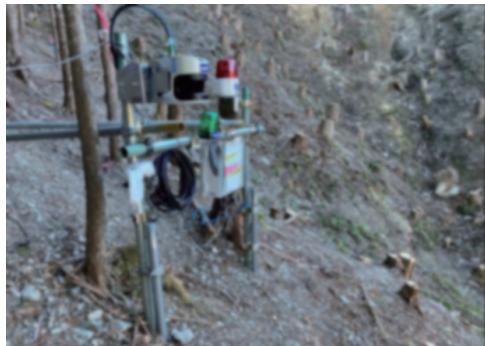
写真-5 レーザーバリア設置状況

掘削時の重機や揚重作業を行う移動式クレーンと高圧送電線の接触防止を図るために、レーザーバリアを複数台設置し、バリア内に侵入した場合、警報装置が速やかに作動する仕組みを導入した（写真-5）。

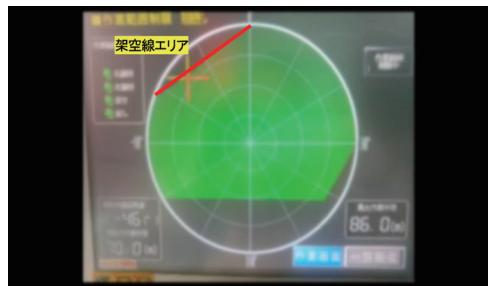
写真-6 タワークレーンの作業範囲制限

また、高圧線上流側に設置しているタワークレーン（25ton × 70m）に関しては、搭載しているコンピュータのシステム上で作業範囲制限を設定（写真-6）し、自動的にエリアへの侵入を防止する仕組みを導入した。

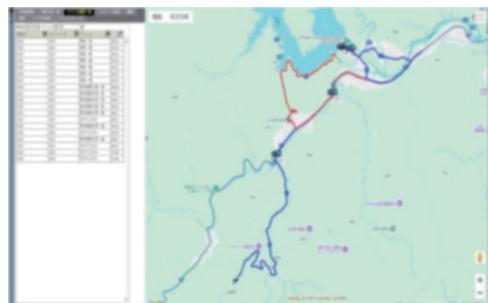
写真-7 工事用車両運行支援システム

すべての骨材運搬車両に工事用車両運行支援システム（VasMap）の端末を搭載し、GPSを介して各車両の位置を特定し、事務所のパソコンで運行状況の管理を行っている（写真-7）。また、各車両に搭載された端末では運行経路のハザードマップが表示され、都度注意喚起を行うことで、安全運転意識の高揚につながっている。

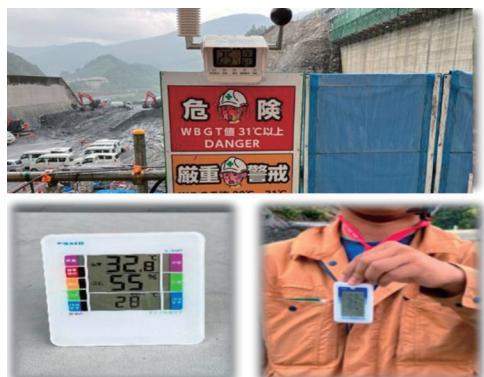
写真-9 作業場所毎での環境測定状況

情報を受けた元請け職員は各作業場所での状況を把握するため各所に設置されたWBGT計を確認し、作業の継続可否を判断する（写真-9）。

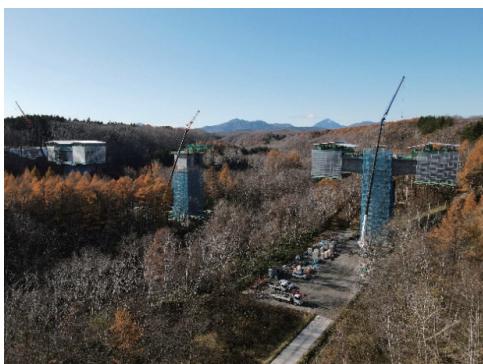
写真-1 架設状況

施工は供用中の道道や一級河川を跨ぎ、移動式作業車を用いた張り出し架設方式で架設中である（写真-1）。

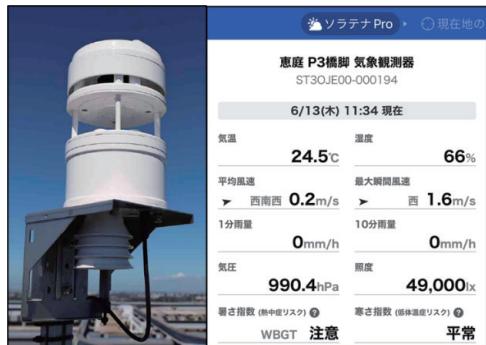
写真-3 ソラテナ Pro のセンサーと表示画面

揚重作業中止基準の明確化や、作業中の安全性向上を目的に、各クレーンに常備されている風速計に追加して気象観測機器「ソラテナ Pro」(写真-3) を導入した。

現場に配置した観測機器により得られたデータは、インターネットを介し、風速、雨量、温度、湿度、WGBT 値を常に元請職員のスマートフォンや、事務所パソコンで把握可能となった。さらにソラテナ Pro は、予報精度 No.1 お天気アプリ「ウェザーニュース」とのタイアップシステムであり、現場観測データと過去の観測データから算出した精度の高い雨雲レーダー、降水量予測、雷雲接近予測、強風予測などがメールアラート機能により元請職員のスマートフォンに自動配信されるため、揚重作業中止の判断や揚重計画の立案が定量的に判断でき、作業員への注意喚起など、揚重作業の安全性が向上した。さらには、WGBT 値の把握により夏季の熱中症防止対策や、巡回時の声掛け指導など、作業員の体調管理対策が充実した。

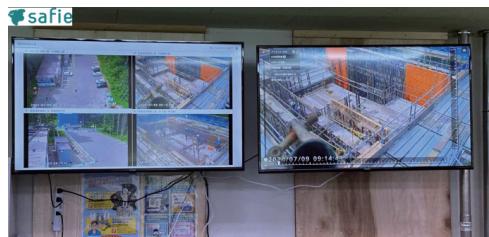
写真-4 web カメラの表示画面

所モニター、元請職員、協力会社職員のスマートフォンや PC で、常に遠隔操作が可能で、遠隔地からでも現場状況を把握できる体制をとった（写真-4）。

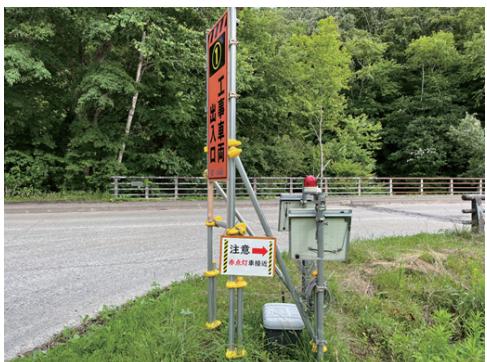
写真-7 車両感知器

工事用出入口から道道が隅角で、通行車両が見えにくい箇所に、音と光で警報を促すソーラー式の車両感知器（写真-7）を設置し、通行車両との接触災害を防止した。

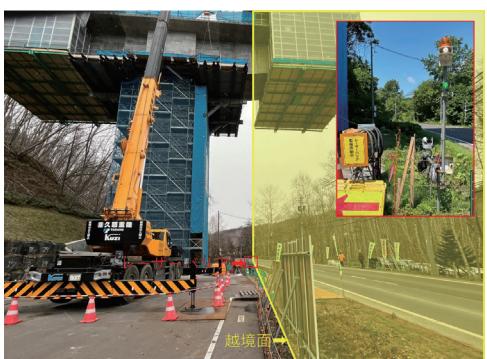
写真-8 レーザーバリア

また、道道に近接するP3橋脚の、道道から1.0m以上の位置に、レーザーバリア警報装置（写真-8）による監視面を設定し、ブームや吊荷が越境した場合には運転席と現場に設置したパトライトとブザーで警報する設備を設置し、揚重関連災害を防止した。

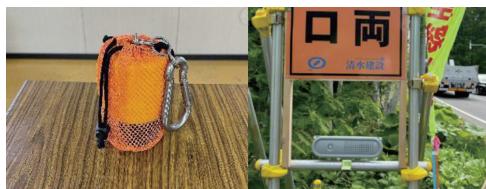
写真－9 左：玉掛け警報機 右：トークナビ

さらには、道道横断箇所の前後に、赤外線センサーにより人感反応して音声を発生させる、トークナビを2台配置した（写真－9）。

トークナビには、「左右の確認ヨシ！」との声による注意喚起と、指差し呼称を連動させた。これにより関係者全員に指差し呼称が定着し、車両と歩行者の接触を防止した。

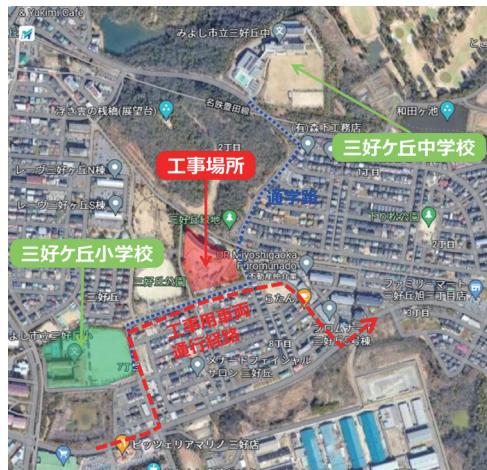
図-2 工事車両運行経路図

本工事では残土が多く発生し、その残土の場外搬出のため大型ダンプトラックの運行が多くなります。ここで、唯一通行できる前述の南側市道は、周辺住民の生活道路かつ通学路で、朝の通学時間帯には児童約300人が通学することから、まず通勤通学時間帯である7:30～8:30の間は工事用車両の運行を禁止とし、交通災害の発生リスクを防止しました。

また、当該市道における運行については大型車両すれ違い時の幅出しによる沿道住民との接触、排気ガス集中を防止するため、幹線道路からの左折IN・左折OUTを通行ルールとして運用しました。

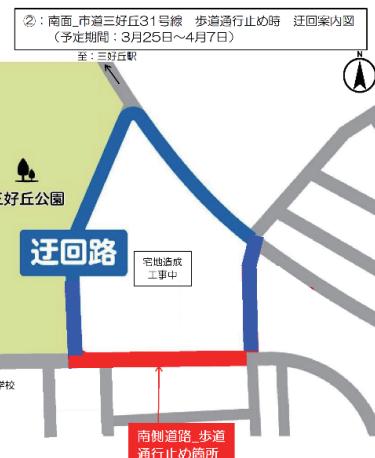
図-3 規制・迂回路案内図

また、同じく南側市道においては、宅地造成のための汚水、上水、ガス等のライフライン接続および道路舗装により交通規制を伴う作業を行う必要があったため、小学校・中学校には日頃から訪問しコミュニケーションアップに努めるとともに、学校のスケジュールや行事等についての情報共有を図って交通規制時期の検討を行いました。

道路排水・舗装工事は交通規制が長期になることから、工程調整を行い、児童・生徒たちが春休み期間中に施工を行うなどの安全配慮を行いながら工事を進めました。

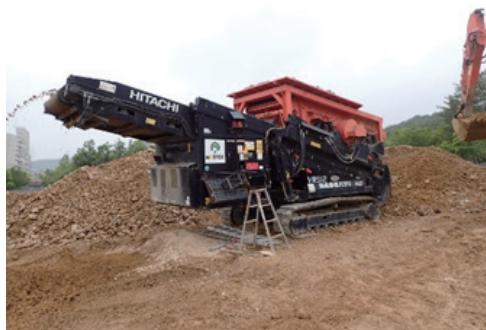
写真-5 ふるい分け選別機（外観）

本工事造成敷地には、既存建物解体時のコンクリート殻が点在・混入しており、そのままでは残土処分地に持ち込めないことから、現場内にふるい分け選別機を搬入し土砂とコンクリートの選別作業を行いました。その際に懸念される騒音発生の軽減対策として、本工事においては発生源となる選別機の住宅側に防音シートを配置し、その中でふるい分け選別作業を行いました。

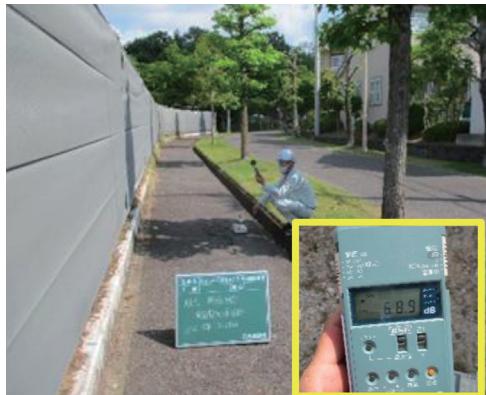
写真-8 騒音・振動測定状況

また、ふるい分け作業時には敷地境界線付近で騒音計・振動計を用いた計測管理を徹底し、時には作業を抑制することで、工事期間中は周辺住民の方からの苦情もなく順調に作業を進めることができました。

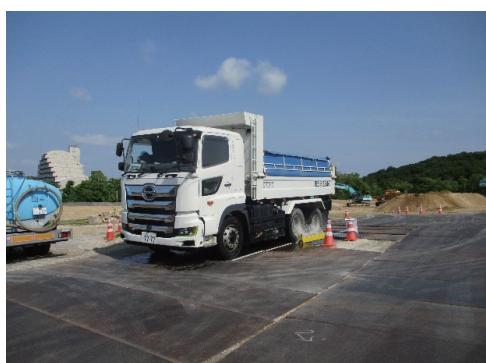
写真-9 タイヤ洗浄機使用状況

造成工事箇所が周辺家屋の北西側に位置することや地盤高が周辺家屋より約2m程度高いことから、建物解体工事同様に粉塵飛散による周辺環境悪化防止を目的とし、各種対策を講じ施工を行いました。まず、土砂搬出時におけるタイヤ付着土砂の場外持出しを完全に阻止するため、工事用車両出入口に湿式タイヤ洗浄機を配置し運用しました。

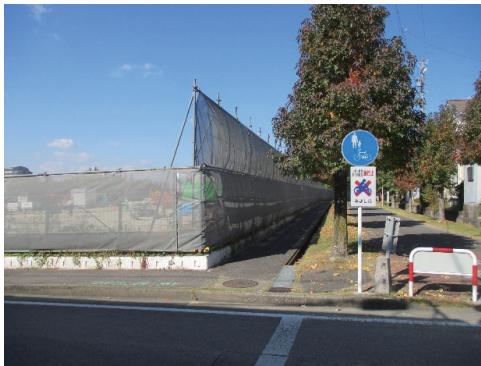
写真-10 飛散防止メッシュシート

また、住宅地側となる東面及び南面に飛散防止用の養生メッシュシートを配置することや日常管理として好天時における散水車による場内散水を徹底し粉塵飛散防止に努めました。

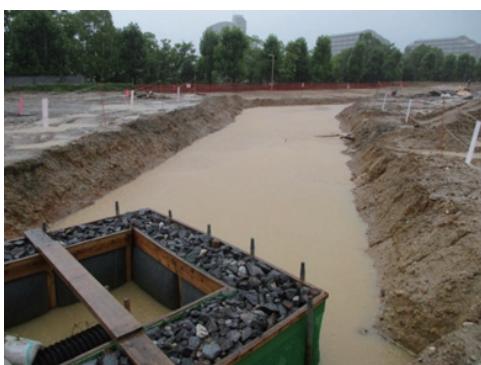
写真-12 仮設調整池

そこで、本工事においては造成用地内に仮設の調整池（写真-12）を設け、さらには吐

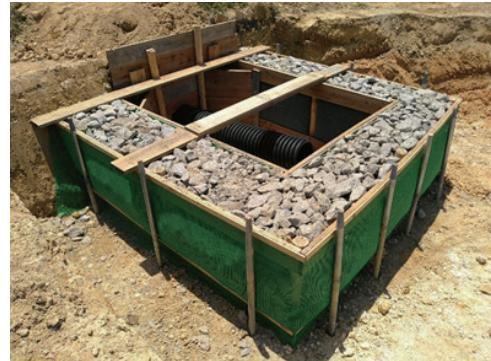
写真-13 割栗石による吐口スクリーン

口部に割栗石によるスクリーン（写真-13）を設置することで場内からの濁水流出防止対策を行いました。

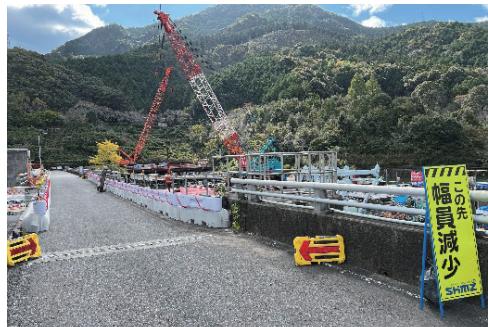
写真-3 ガードレール設置状況

堤頂道路の手摺部撤去に伴い、仮設ガードレールの設置を行っている。設置したガードレールにはチューブライトや警告灯を取り付

けている(写真-3)。また、交通事故防止のために、幅員が狭くなる地点の手前に看板や矢印板を設置し、夜間の視認性を確保している。ガードレール設置等の道路占有を実施する前には、近隣施設及び住民へ注意喚起のチラシを配布し、周知をしている(図-2)。加えて、手摺部の撤去に伴い、街灯なども撤去したため、堤頂道路の照度が不足した。そのため、仮設照明を作業構台上に設置し、夜間時の明かりを確保している。

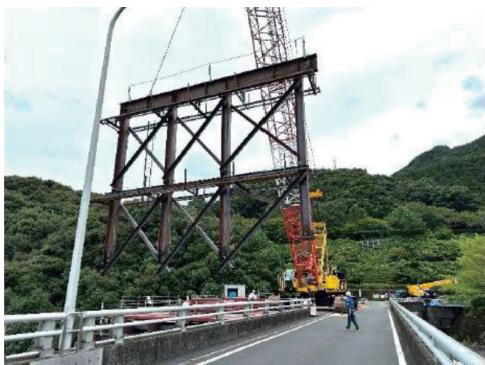
写真-5 ユニット化大組立

ユニット化により、最大16tの重量物を揚重する作業が発生し、吊荷との接触などのクレーン災害のリスクが増加した。そのため、図面で重心の確認をし、玉掛箇所の選定をすることで地切り時の荷振れ抑制対策を行った。また、3・3・3運動(地切り30cmで一時停止、3秒待つ、合図は3m以上離れて行う)を確実に行い、作業員や既設構造物と吊荷の接触が無いよう細心の注意を払った。その結果、無事故で作業構台の設置を完了した。

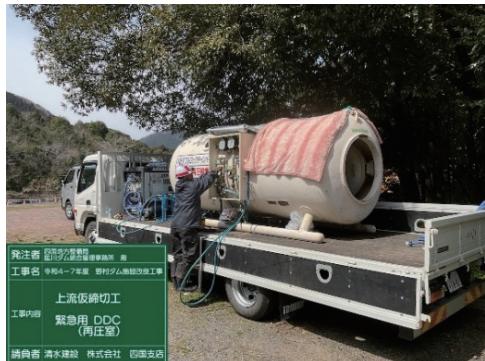
写真-6 車載式 DDC

また、減圧症が発症した場合の対応として、現場作業ヤード内に車載式 DDC (Deck Decompression Chamber / 艦上減圧室) を準備しておき、救急隊が到着するまでの再圧治療および医療施設への搬送を可能にしている(写真-6)。

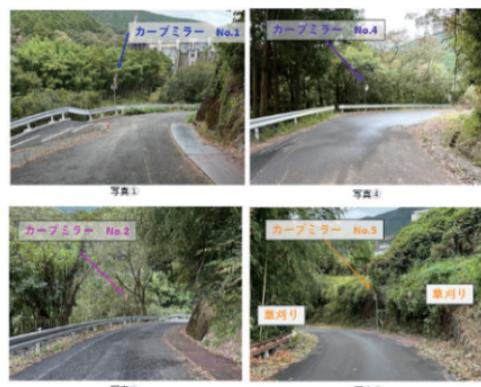
写真-9 カーブミラー設置箇所

また、下流部エリアまでの進入路は狭隘な生活道路となっているため、カーブミラーを増設している（図-6、写真-9）。設置箇所はカーブで見通しの悪い地点や三叉路の合流がある地点とした。また、工事車両が進入路を通行する際は、20km/h以下走行と時間帯に関わらずライトの点灯を義務付けている。また、進入路には看板荷を設置し、ルールを表示している。

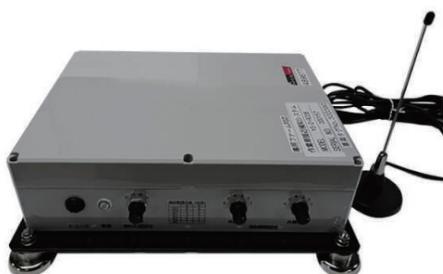
写真-1 磁界発生器（検知器本体）

当工事で導入した警報装置は車両の外部に設置した磁界発生器（検知器本体）、車両の内部に設置した積層灯、作業員が携帯するタグで構成されている。磁界発生器（検知器本体）を写真-1、磁界発生装置の取り付け状況を写真-2、積層灯を写真-3、タグを写真-4に示す。

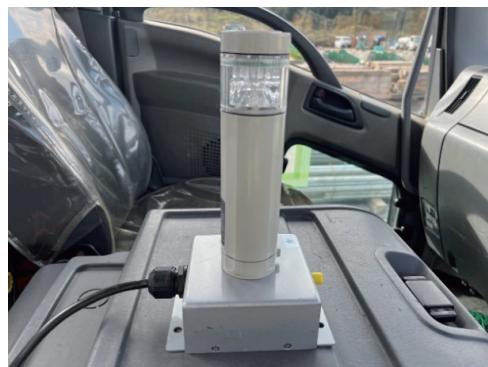
写真-3 積層灯

磁界発生器で設定した検知エリア内でタグを検知すると車内の積層灯が点灯する。このとき、タグは警報音と振動を発させ、作業員に危険を知らせる仕組みである。検知システム概要を図-2に示す。

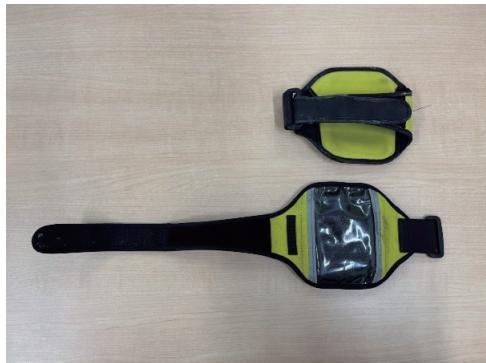
写真-5 カバー

この装置では、作業員はひとつずつタグを所持することになるが、作業の際にタグが邪魔にならないような所持方法とする必要があったため、専用のカバーで腕に装着し両手をあけることができる仕様とした。カバーを写真-5に示す。

カバーは伸縮性のある素材で、マジックテープで留める位置を調整できるため、任意の位置に装着できる。これによって、作業の妨げにならず、身体に密着して装着できるため、作業効率を落とさず、より警報に気付きやすくなった。写真-6に作業状況を示す。写真中の赤丸がタグである。タグをつけた状態でも両手で作業を行えていることがわかる。

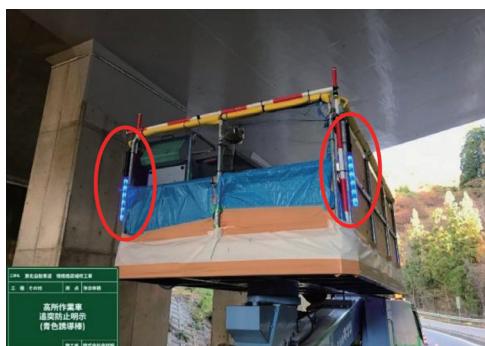
写真-7 青色誘導棒設置（高所作業車デッキ）

している高所作業車のデッキ位置を一般車両から視認しやすくするため、高所作業車のデッキに青色誘導棒を設置した（写真-7）。

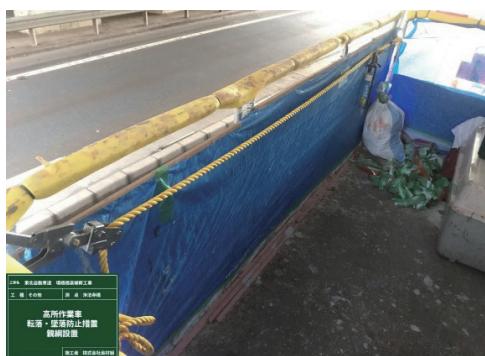
写真-8 親綱設置（高所作業車デッキ内）

また、高所作業車のデッキ上では安全帯を使用しやすくする施策として、デッキ内に親綱を設置した（写真-8）。

この効果として、デッキ内を移動する際に、安全帯の盛替え回数を減少させることができられる。

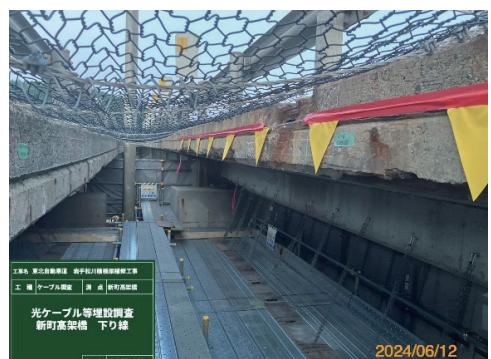
写真-10 埋設ケーブル位置明示

また、作業を開始する前に既設ケーブル位置を事前に明示し（写真-10）、現地確認を職員と作業員合同で行っている。

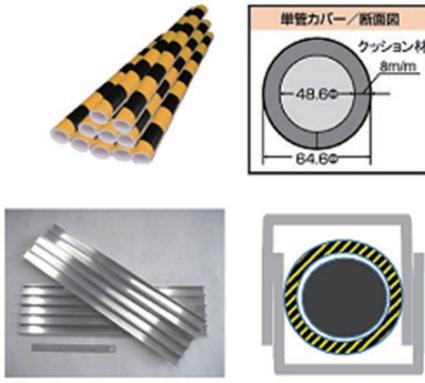
図-2 養生材 及び 養生方法

架線されている既設ケーブルに近接する箇所にて、ウォータージェットによるはつり作業を行うため、損傷防止策を施す必要があった。対策として、架線ケーブルを『単管カバー+軽鉄』にて養生することとした（図-2）。

軽鉄がウォータージェットの水圧に耐えられるかを確認するために、事前に試験施工を行い、軽鉄の耐久性に問題がないことを確認してから、本施工に臨んだ。

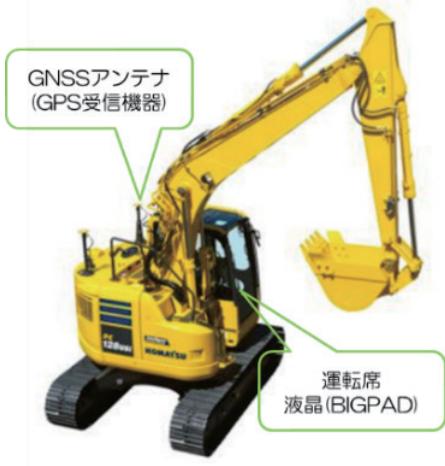
図-4 使用重機 PC128USi

ICT 油圧バックホウは、本体に GNSS(GPS)アンテナを設置しており、事前に調査した現場座標と GNSS 測位座標から得た情報を設計図データ上にリンクさせ、キャビン内に設置されているディスプレイに杭位置を表示し、確認することができる。掘削時には、バケット刃先の位置情報を液晶に映る施工設計データと照合しながら掘削を行うことができるため、杭位置出しが不要となる（図-4）。

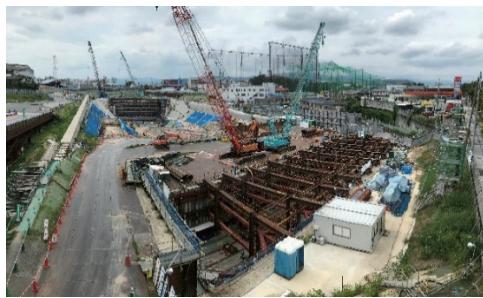
写真-1 立坑上部機械配置

推進施工箇所の立坑内は、推進設備及び推進作業に必要な空間を設け、施工を行った。また、資機材投入及び排土揚重のためのクローラークレーンを立坑上部に配置している。

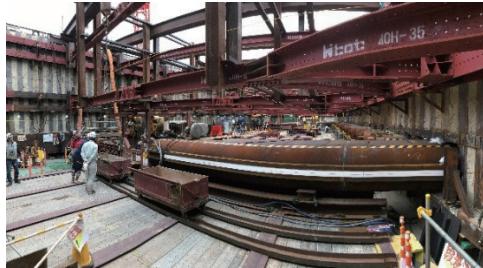
写真-2 立坑内部施工状況

写真-2のように、立坑内部の作業個所は推進設備及び作業の最低限を確保した狭いエリアとなっている。そのため資機材投入時及び排土揚重作業時において、立坑内の人員が吊り荷下に入りやすくなる状況が発生する。そのため、立坑の人払いについて見える化を行い、立坑内作業時の安全性向上を図った。

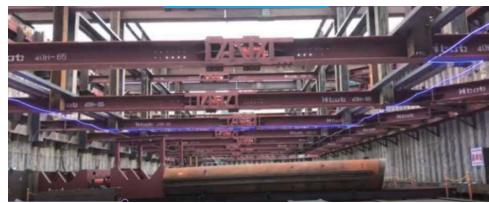
写真-3 LED ライトによるエリア明示

エリアの識別が行いにくくなる。輝度の高いLEDライトを使用することで昼作業でも認識しやすく、吊り荷が来ていることも認識しやすくなり、退避エリアへ退避しやすくなつた。立坑上のクレーンは2台使用しており、それぞれの揚重エリアに投入するよう青色と白色に色分けを行つた。

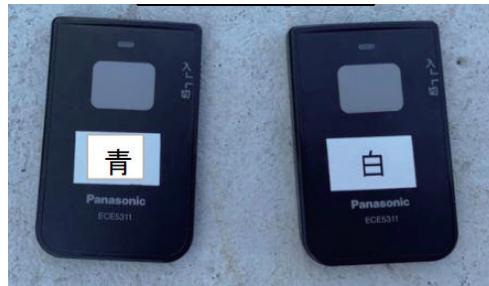
写真-4 カード式無線スイッチ

ライトの点灯についてはクレーン運転手に携帯させたそれぞれの揚重エリアに対応した無線スイッチを用いて点灯させる。

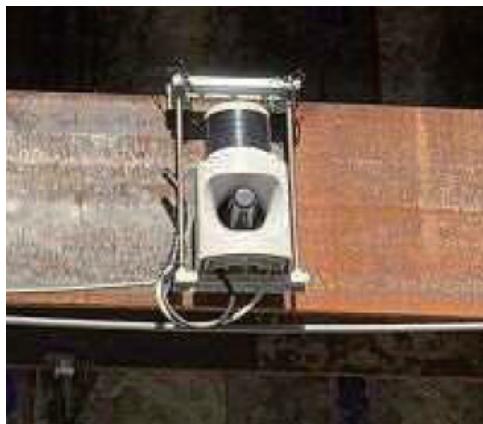
写真-5 立坑内スピーカー(音声アナウンス)

LEDライトによる視覚的効果にプラスして、音声アナウンスによる退避指示を行うように、LEDライトと連動したスピーカーを設置した。

また近年、推進作業者にも外国人労働者が多くなってきており。そのため、「青（白）開口部から吊荷がきます。退避して下さい。」「DANGER! Loading is in progress. Please keep clear of the loading zone, marked by blue (white) light」と日本語だけではなく外国語（英語）に対応させた。音声アナウンスは作業員に合わせた言語を入れ替えることも容易にできる。

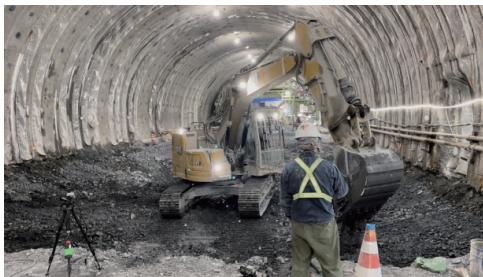
写真-3 LiDAR 使用状況

そこで当現場では、当社が開発したインバートモニタリングシステムを採用した。当システムでは、LiDAR（レーザー光を照射し反射光や散乱光を検出することで、対象物までの距離や形状を測定する装置）による計測で、掘削の過不足をタブレット上で確認することができる。データは5秒毎に更新され、カラーマップで表示される。手元作業員が掘削範囲外からタブレット画面を確認しながら掘削することで、重機と接触するリスクを大幅に低減させることに成功した（写真－3）。

また、LiDAR の計測誤差が2cm程度であるのに対して、カラーマップの目盛間隔が当初は5cm毎であった（写真-4）。そのため、規格値内に収まる高さとして、設計から-5.0～-10.0cmを目標として掘削管理を行う必要があり、結果的に余掘りを大きくする結果となった。そこで、カラーマップの目盛間隔を任意に変更できるようシステムを改良し、当現場では目盛間隔を2cmとし、目標掘削高を設計-2.0～-4.0cmに再設定し、床付け高さの管理を行った。その結果、掘削精度が向上し、残土排出量の削減およびコンクリート使用量削減も実現した。

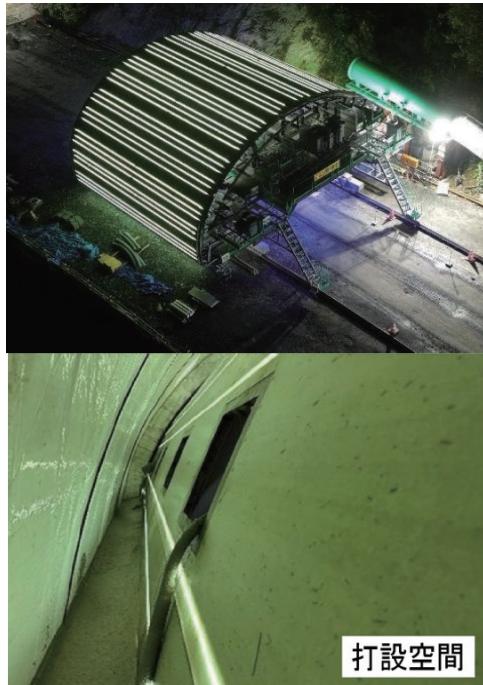
写真-5 セントル全景

これにより、煩雑な照明機器を簡素化でき、打設空間の視認性が向上することで、作業効率や安全性が向上する。当技術は、国内3例目の適用で、施工実績こそ少ないが、作業員の評価も高く、有用であることがわかった。

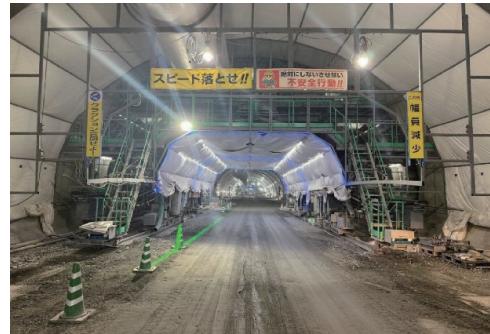
写真-7 セントル正面

まず遠くからでも見えるよう、大きく看板・横断幕による接触防止対策を行った。他にも、当現場の安全通路カラーである、緑色のホロライト・ライン、プラチェーンを台車本体に吊り下げることで盛替え不必要な安全通路を明示した（写真-7）。

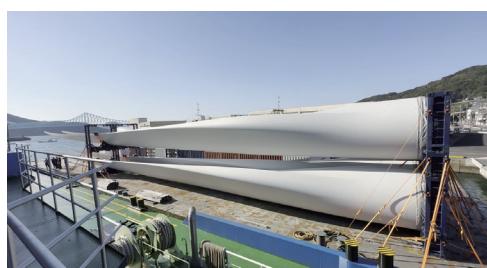
写真-2 風車ブレード

大型部材を輸送するには、輸送路の改変や山間部の伐採等に多大な時間と労力が必要であることや、ブレード1枚あたり約60mと長尺物のため、架空線等のインフラ設備損傷も危惧された（写真-2）。

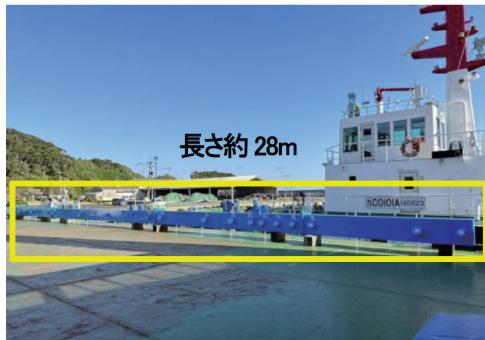
写真-3 水切り専用吊り天秤

ター同士のコンビネーションのずれ、海上の波の影響による吊り荷の落下や荷ブレによる接触災害が危惧された。また、風車部材は部材により重心位置が変わり、部材ごとに玉掛け方法が変わるために、難しく、熟練度を必要とするため、玉掛け作業を安全に行うために水切り専用の吊り天秤を製作し（写真-3、図-2）使用することで、起重機船のみでの水切り作業を行った（写真-4）。

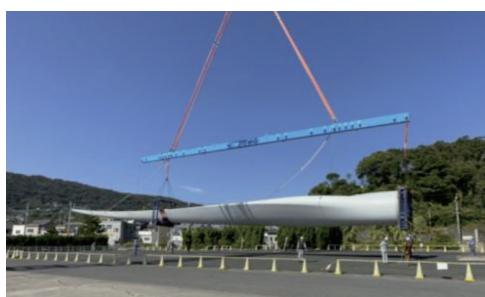
写真-5 専用吊り天秤使用状況

部材ごとで重心位置が違うために玉掛け位置が違う。玉掛け位置の誤りによる吊り荷の落下防止を防ぐため、吊り天秤のフックに通し番号を刻印し、部材毎に番号を指定することで、玉掛け箇所の間違いを防ぐことができた（写真-5）。

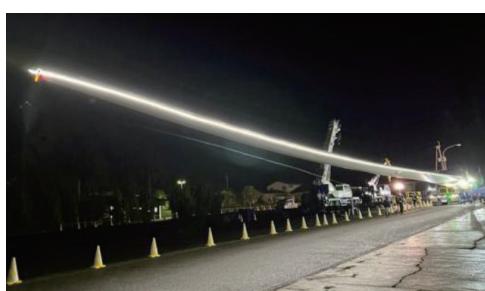
写真-6 LED装着（ブレード全長）

また、輸送部材に対してもLEDライトを設置し、輸送物付近の視認性を向上させることで、支障物との接触防止を行った（写真-6,7）。

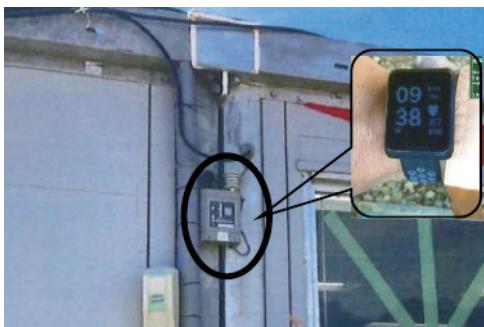
写真-3 ゲンバイタル管理状況

③作業員の健康管理対策として、休憩所に高速検温機能付顔認証システムにて発熱の有無を確認し、血圧計を常備して作業前に体調の確認を行った。またゲンバイタルによる体調管理システムにより熱中症のバイタルサインである心拍数を計測し、またその計測値データをパソコンで監視することにより一元管理（写真-3）を行った。

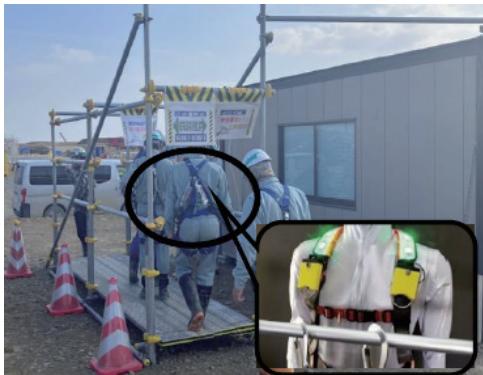
写真-8 2丁掛け訓練設備・MITEL

安全帯の適正使用を徹底させるため、安全帯フック使用の見える化を「MITEL ミテル」（写真-8）を使用して安全帯使用の管理を行った。ミテルはベストに付いているランプの点灯により不安全作業者が一目でわかり、現場間だけではなく遠隔パトロールや定置しているWEBカメラでも確認が容易に行うことができた。また2丁掛け訓練設備を設けて作業前に訓練を行うことにより作業員の安全意識の向上を行った。

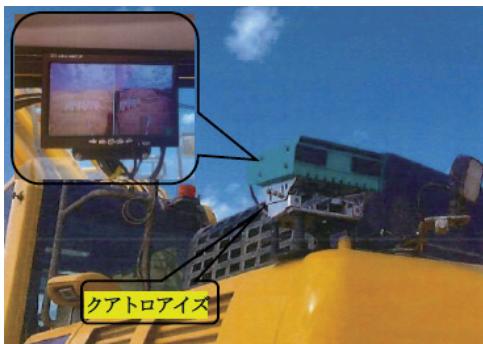
写真-9 クアトロアイズ

当工事で使用する全てのバックホウには接触防止システム「クアトロアイズ」(写真-9)を搭載して他の重機や作業員との接触防止の管理を行った。また複数の重機が稼働するヤードでは無線式重機接近警報装置「HESAR」を各重機に搭載するほか、エリア監視・警報システム「レーザーバリアシステム」設置して注意喚起を行った。
