# 自然災害からの復旧・復興工事安全対策特別部会

## 大規模堤防工事の安全対策について

## 災害復旧工事における労働災害と土砂崩壊による被災防止の研究

## 北海道胆振東部地震に関連する緊急対策工事での安全対策について

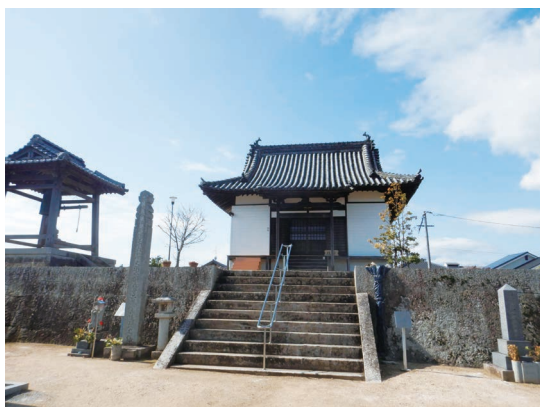
写真-2 岡山県倉敷市真備町、源福寺の供養塔  
(国土交通省撮影)

また、同じく2018年の西日本豪雨で51名の死者を出した岡山県倉敷市真備町でも、深さ4m近い洪水を受けた源福寺に残された供養塔が、災害後に注目を集めました(写真-2)。この地区は125年前(明治26年)の水害時に384世帯のうち19棟を残すのみという壊滅的な被害を受けていて、供養塔はその時に亡くなった200人以上の犠牲者を供養するためのものでした。供養塔の高さは4m。洪水の水深を子孫に伝えるために設計され、今回もそのとおりの洪水に見舞われましたが、ここでも先祖の思いは伝わりませんでした。

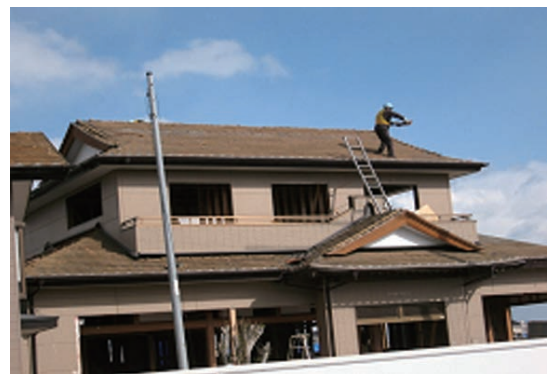
写真－３ 墜落防止対策のない法違反作業

また、復旧・復興工事には緊急性が求められる、労働安全衛生法違反の作業を目にすることが多々あり、声かけを行って注意をしました。しかし、2階の屋根上で墜落防止対策が一切なく、保護具の着用もない状態で撤去した瓦をダンプトラックの荷台に向けて投げつけている作業のように、だれが見ても死亡災害に直結するような悪質な法違反作業はやめさせることしか方法はありません（写真－３）。

このような場合、支援センターには作業を止めさせる権限がないため、行政の担当者に写真等で現状を説明し、発注者の立場で安全講習会を主催していただき、支援センターが講師を務めて安全教育を実施することが多々ありました。しかし、大多数の現場では安全教育の時間をとることができないくらい忙しかったので、小グループで

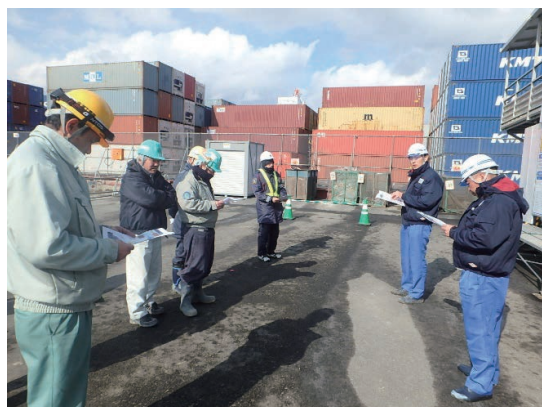
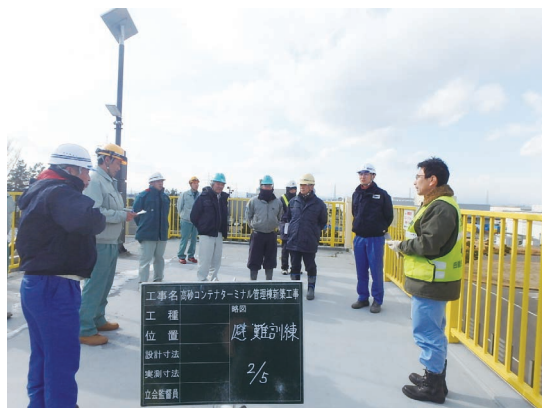
避難場所は過去の現場周辺の津波到来時間を調査し、地震発生から5分程度で避難できる箇所とした。また、避難訓練の実施を工事工程のマイルポイントとなる工事の前後に行うことで、海岸付近という現場特性の危険性を現場作業員全員へ意識させた。

また訓練時は、所要した時間も計測し、月日による所要時間の誤差や平均値を算出することで、ハザードマップの適正度の再確認を都度行った（写真－1、2）。

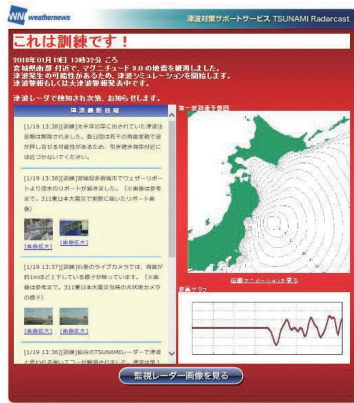
津波に関する情報は、通常テレビ、ネット等の情報から、注意報、警報等の発生を確認したが、情報入手までにタイムラグがあること、あくまで「予想」であることを考慮し、津波の発生をレーダーで直接捕捉し、確実な情報を入手する「津波レーダーシステム」を受信する体制とした。「津波レーダーシステム」は(株)ウェザーニューズが宮城県に設置したレーダーから海上沖合で発生した津波を捕捉し、高さや到達時間をリアルタイムに通達するシステムで、現場用スマートフォン等の端末にアラートメールが配信され、画像で波高や接近距離を確認した（写真－4）。

写真－４ 津波警報発令時に前述の内容が現場パソコンやタブレットに表示される。

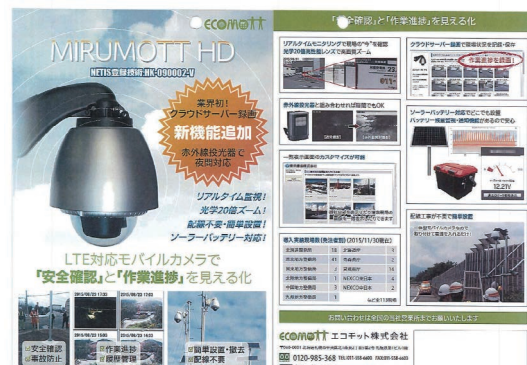
図－４ モバイルライブカメラ

現場での災害発生状況や、津波警報発令時に現場から作業従事者が退避していることを安全な位置で定点監視できるようにするため、360度旋回可能なモバイルライブカメラを設置し、パソコンやスマートフォン等でいつでも確認できるようにし、これにより休日でも現場内を確認できる体制とした(図－４)。

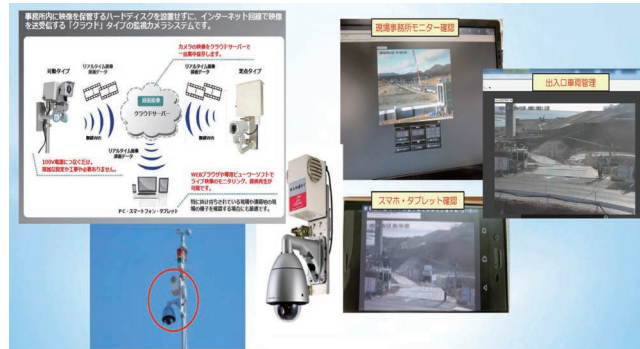
写真-2 クラウド型監視カメラ

ハードディスク不要、通信回線不要、電源を入れるだけで簡単に設置、起動することができる新世代の一步先行くクラウドカメラ。360° Webカメラにより事務所および外で現場モニタリング、施工指示、安全管理、出入口車両管理、ビデオで品質管理を記録する。職員、職長等の省人化効果、生産性・安全性向上が図れる。  
(写真-2)

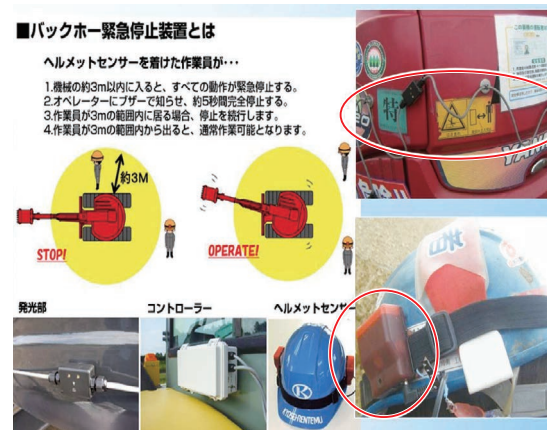
写真-5 スリーエスバックホー（緊急停止装置付バックホウ）

バックホウに赤外線発光機、作業員のヘルメットに赤外線センサーを装着。作業員がバックホウに接近し過ぎると、バックホウが自動で動作を停止する。事故を未然に防ぐことができ、安全性の向上につながっている。(写真-5)

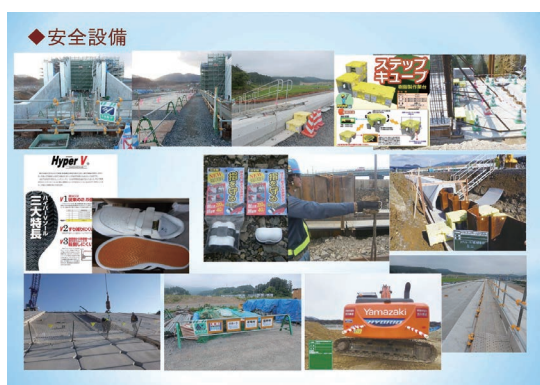
写真－7 安全設備

図面・写真・漫画や蛍光色を使ってわかりやすい看板をオリジナルで製作して設置することで作業員へ注意喚起する「安全の見える化」を意識した(写真-6)。イエローキューブを使った段差解消など使いやすい安全通路、作業通路

を設置、重機接触災害防止に立入禁止措置およびバックモニターとエスカルバーで明示、法面からの滑落防止に養生ネットと耐滑靴配布等で安全確保とともに快適職場を目指した（写真－7）。

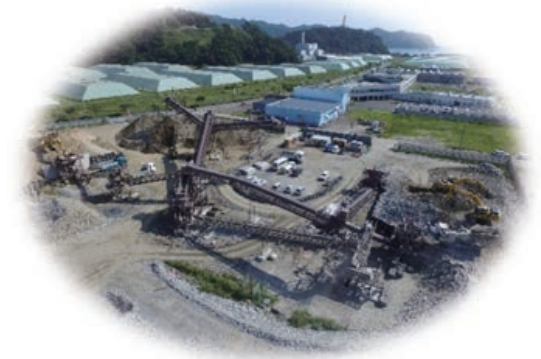
写真－２ 盛土材製造プラント

市民が居住している市内の大規模な嵩上げ盛土工事となるため、大型重機やダンプトラックを使用した大規模土工事のウェイトが高いため、盛土材製造（写真－２）から運搬ルートにおける災害リスクが予想された。

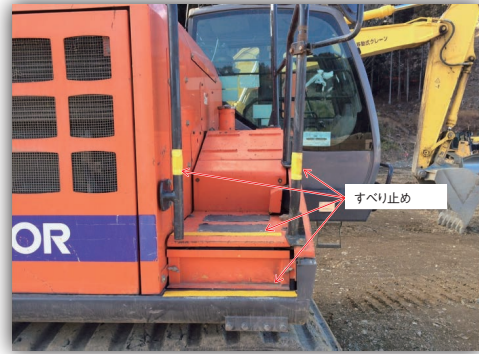
写真－３

ア. 重機の昇降ステップの滑り止め設置（写真－３）

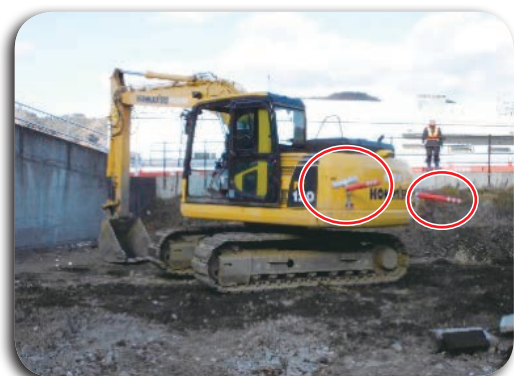
写真－５

オ. 狭隘な作業場所でのバックホーでの作業では、背面にエスカルバーの取付け（写真－５）

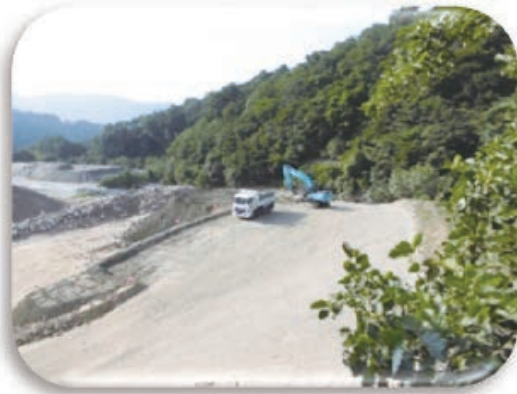
写真－6

ア. 重機転倒防止の一環として、一山残しの実施（法肩表示）（写真－6）

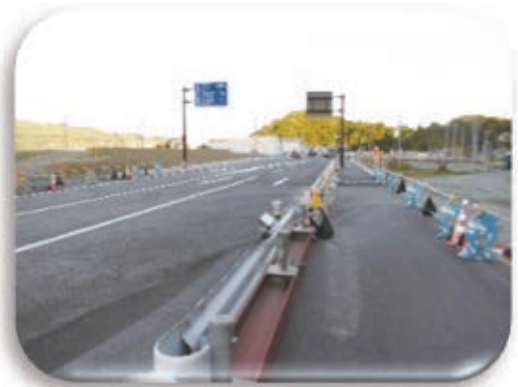
写真－8

ア. 歩道部にソーラー式照明器具を配置（写真－8）

- ア. 照明のない歩道部へのソーラー式照明設置は地元から大変好評であった（写真－15）。

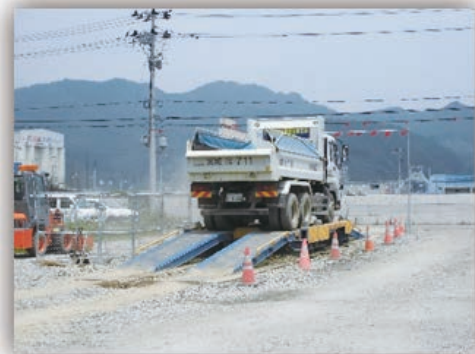
写真－9

イ. 工事車両出入口に泥落とし機を配置（写真－9）

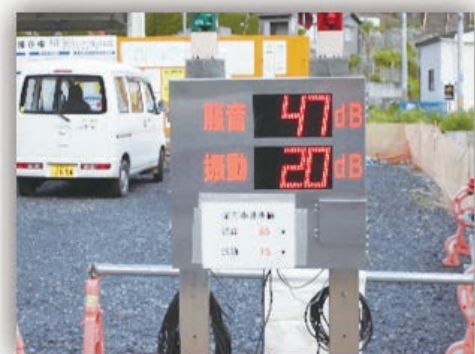
写真－10

オ. 作業場所付近に騒音振動計を設置した見える化（写真－10）

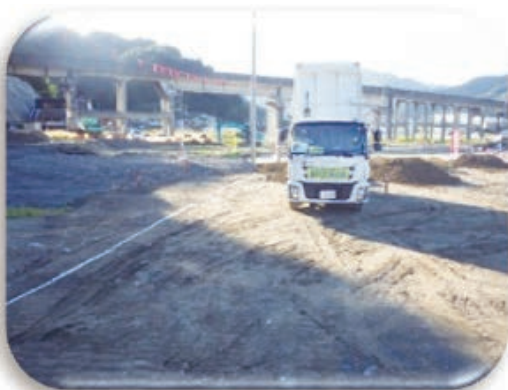
写真－16

- ア. 架空線に沿った赤旗明示による危険表示の実施と維持
- イ. 架線下作業では事前に架線注意喚起用幟旗および架線下の地面に白線を引いて、重機やダンプ運転手への注意喚起を実施（写真－16）

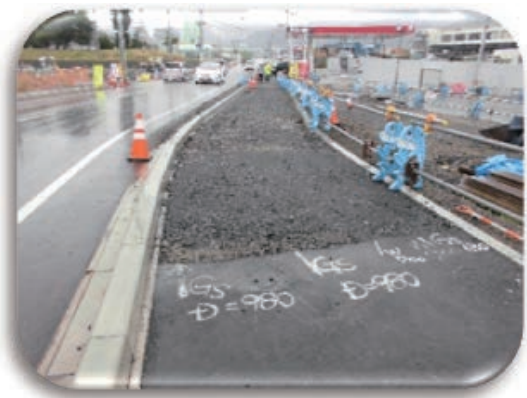
写真－18

- イ. 埋設管情報を関係各課と事前に立会、マーキング表示し手掘り作業での試掘確認の徹底（写真－18）

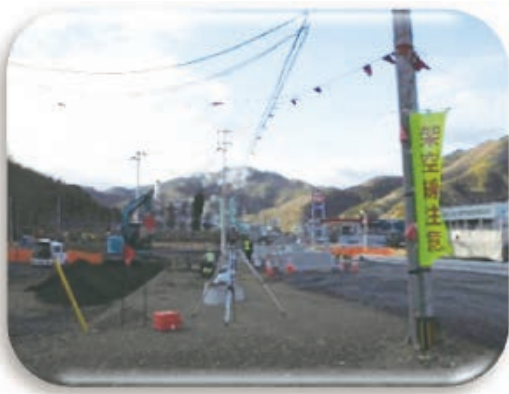
写真－19

- ア. かなりの電線等架線が設置されていたが、三角赤旗表示を全線にわたり設置したため、第三者が見ても大変目立ってわかりやすいと評価を受けた（写真－19）。

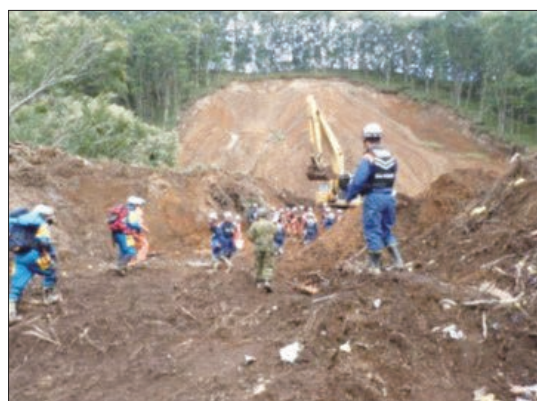
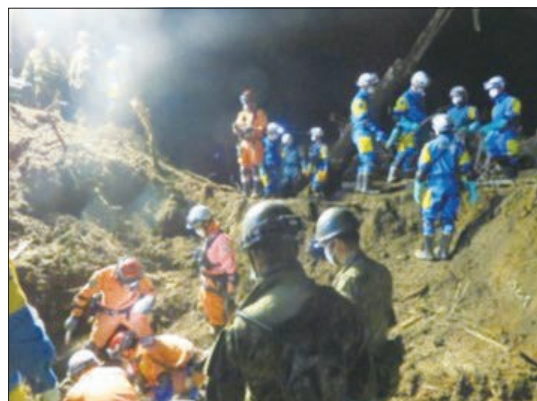
a) 崩壊した斜面の下に堆積した土砂

b) 堆積した土砂を掘削しての被災者の救出

写真－1 地震で崩壊した斜面下における救出活動の様子（北海道胆振東部地震）<sup>\*5</sup>

写真－1から写真－3に共通して現場には崩土が堆積している。地盤工学では、乱した土の強さは減少することが知られておりその指標に鋭敏比 $S_t$ がある<sup>\*8</sup>。 $S_t$ は不攪乱粘土の一軸圧縮強さとそれを攪乱して再成形した試料の一軸圧縮強さの比であり、 $S_t$ はその値が大きいほど強度の低下度合いは大きいことを意味する。一般の粘土では3から5であるが、4以上の土は鋭敏な粘土と言われる。したがって、崩土は元の状態に比べて強度は低下しているため不用意に掘削すると崩壊の危険がある。

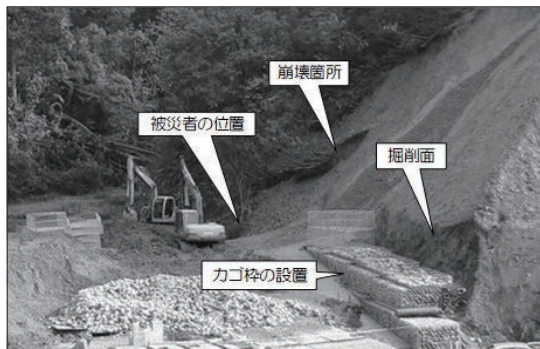
図-2 工事中に発生した土砂崩壊の生き埋め災害

カゴ枠を設置するためにはまず、その箇所を整える必要がある。具体的には、斜面下側の部分（法先）を垂直に近い大きな角度で切土掘削し、底面をならす。言うまでもなく斜面は勾配が急になるほど崩壊しやすくなる。そのため限界を超えないよう注意しなければならない。図-2の手前側には設置が完了したカゴ枠を見ることができる。おそらく、これを（成功を）踏まえて同じ高さで勾配で奥側の掘削に進んだものと思われる。しかし、作業者はこの奥側で被災した。この事例から以下のようなことが想像できる。

- ①たとえ小さな現場内であっても、手前側と奥側のように場所が離れると土の条件は異なる。土は自然に堆積した材料であるためコンクリートや金属などの人工材料と比べて強さにバラツキが生じやすい。また、一見ただけではその強さがわからない問題もあること
- ②土は（斜面は）一旦安定しても時間が経つと崩れることがある。これは塑性的な性質によるものと見られクリープ的な破壊を呈することが知られている。この一時的な安定が人の判断を誤らせる問題があること
- ③結果的に逃げ遅れて人的被害に至っている。崩壊の兆候を見逃したり気付くのに遅れたりしたことが考えられる。すなわち、危険な兆候を見逃す問題があること
- ④掘削中の斜面崩壊を防止する適当な仮設の工法がない。平坦な地盤を溝状に掘削する工事は軸対称な条件であり、左右の壁の間に切梁を設置することで反力をとれる（土止め支保工）。一方、斜面は非対称な条件であるため崩壊に抵抗する反力の確保が容易でない。本格的な工法は種々あるものの仮設として適当なものはないのが現状のようであること

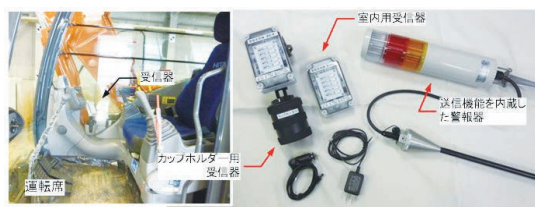
図-4 MPSと警報器と受信器によって構成する「土砂崩壊の簡易危険検出システム」

図-4 は MPS を含む「土砂崩壊の簡易危険検出システム」を示す。警報器にはデータ収録とその演算機能がプログラムされている。ケー

ブルを接続すると自動的に計測を開始し、危険な兆候を捉えるとライトとブザーで警報する。またその警報は電波で伝達され建設機械などに置いた受信器で知ることができる。図-5 は実際の工事で MPS が使用された例を示す。本工事は斜面の法尻部を掘削した後にカゴ枠を設置するものであったが、MPS は掘削箇所の上に設置して斜面の動きを監視させた。工程を通じて斜面に動きなどは生じず無事工事は完了した。利用者からは、設置が容易で使いやすく、現場で斜面の動きを直接知ることができるためわかりやすいなどの感想が寄せられた。

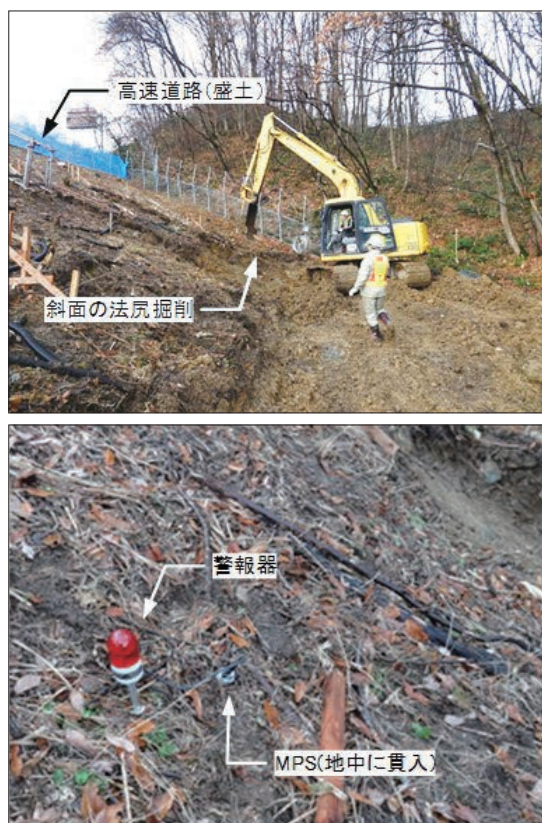
図-5 斜面の法尻掘削 (左) と掘削部の上方に設置した MPS 装置 (右)

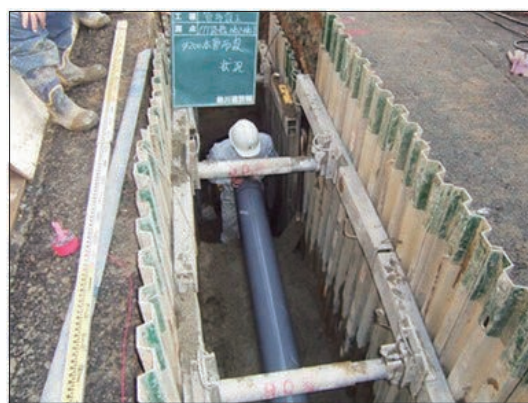
図-6 溝掘削における土止支保工 (矢板工法)

近年、既設の古い埋設管の更新工事が増加している。下水道は管径が大きく埋設位置も深いことから基本的に図-6 のような土止め支保工<sup>\*14</sup>の設置は必須となる。一方、上水道やガスの工事では掘削深さが 1 m から 1.5 m と浅いため、発注の際に土止めなしの仕様が多い。掘削工事中に発生した土砂崩壊による労働災害(休業 4 日以上)の死傷災害を調査すると、深さ 1.5 m 未満での災害が 40.7% と多くを占めることがわかった<sup>\*14</sup>。したがって、今後の土砂崩壊による労働事故の防止では深さ 1.5 m 未満の浅い掘削工事が安全上のターゲットと見られ、災害復旧工事を含めた人的被害軽減のための新たな施工技術の研究<sup>\*15</sup>を行っている。

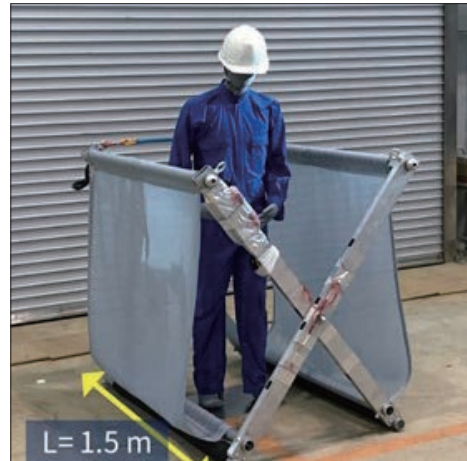
a) 実験用に試作した土砂ガード

この研究では小規模な溝工事で頻発する労働災害に焦点をあて、特に仮設機材として現場で利用しやすい手段とするために構造は極力簡易なものを追求している。図-7 (a) は実験用に試作した機材「土砂ガード」を示す<sup>\*16</sup>。土砂ガードはアルミパイプ 4 本を四隅で垂直に結合した矩形のフレームによって構成する。このフレームは外枠(幅 1.5 m)と内枠(幅 1.4 m)の 2 つからなり、両枠は長さ 1.5 m の斜材の部分で交差する。左右の斜材には高さ 0.7 m の位

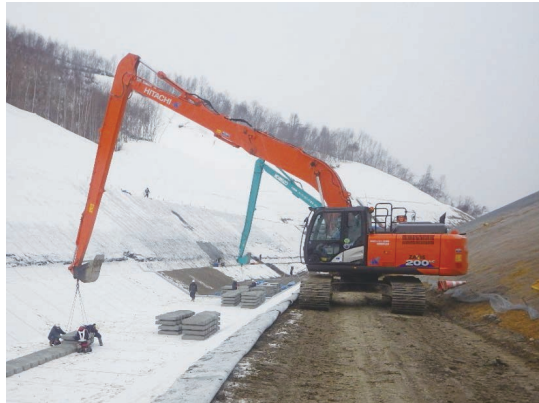
写真－3 ロングブームバックホウによる護岸ブロック設置作業

護岸ブロック重量とクレーンの作業半径から検討し、ブロック設置用のクレーンは18mのロングブームバックホウ（クレーン仕様）を使用した。これにより安全な作業が可能となった（写真－3）。

広範な施工面積への対応で3セット同時に稼働していたが、ロングブームバックホウ（クレーン仕様）を使用していたので、護岸ブロックの搬入車両が通行する際も移動式クレーンと比較して容易に移動できるため、施工の効率化にも役立った。

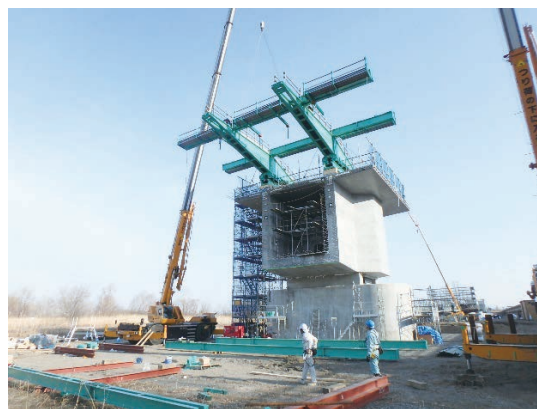
写真-2 移動作業車組立状況

当工事は移動作業車(ワーゲン)を用いての片持ち張出し架設工法を採用しており、移動作業車の組立・解体を始め、躯体施工全般において、多くの作業が地上から5.0m以上の高所作業となるため、一般的な土木工事と比較して、墜落災害のリスクが非常に高い(写真-2)。

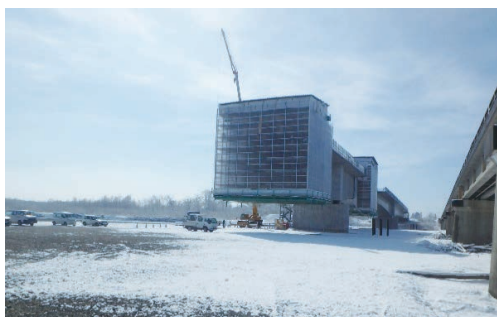
写真－3 河川敷の使用状況（資材を堆積しない）

- ① 作業場所となる河床から500m離れた河川増水の影響を受けない現場事務所近くに資材ヤードを借用し、その日使用する資材を都度小運搬し、河川敷内には極力資材を堆積しないようにした。万が一十勝川が増水しても、10tトラックを使用して、1時間程度で機材・資材を河川敷内から運び出せる量とした（写真－3，図－2）。

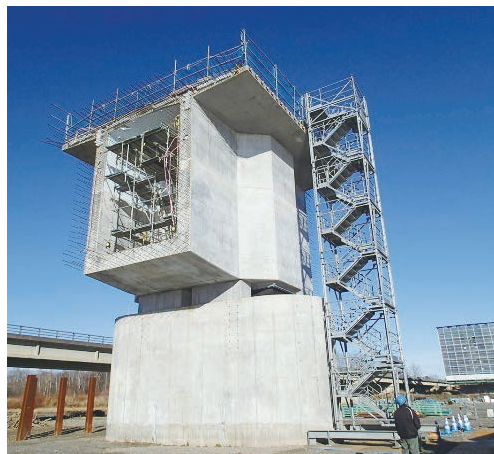
写真－4 強力バンドによる昇降設備

- ② 昇降階段はユニット化された強力バンドを使用することで、少々の浸水時は水流に抵抗できるようにし、台風接近時等大幅な増水が予想される場合は、1時間以内に解体移動ができるようにした（写真－4，図－3）。

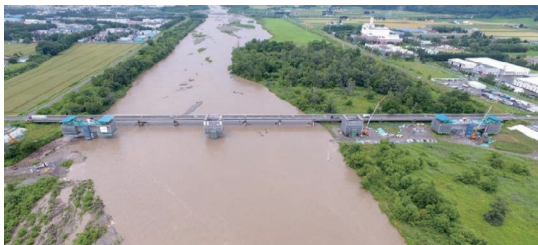
写真－６ 増水中の施工状況

■ 当初、作業場所と資材ヤードの分離や早期情報入手による資機材搬出等の予防的対応の実施には、その必要性に半信半疑の者もいた。しかしその後、実際に河川増水を目の当たりにし、余裕を持った早めの対策の重要性を関係者全員で共有した結果、写真－６のように何度か増水に見舞われたが、軽微な損害もなく竣工を迎えることができた。

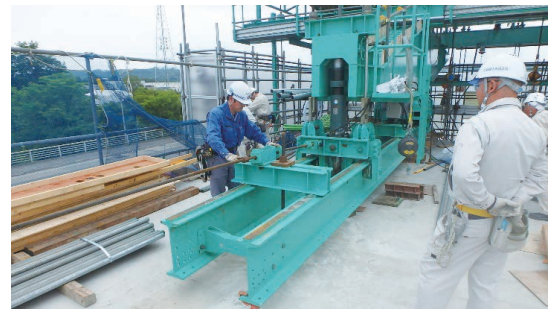
写真－10 移動作業車移動状況

- ③ 移動作業車の次ブロックへの移動時は、レール固定アンカーに設置した PC 鋼棒を移動作業車とつなぐ（移動作業車側は可動式にする）ことで移動量がわかるようにした移動制限装置により、万が一の逸走・墜落防止対策とした（写真－10）。

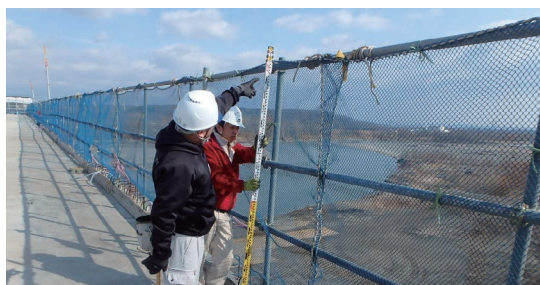
写真-11 床端部の仮設柵

- ④ 張出し施工完了部分には、コンクリート打設後直ぐに、コンクリート中に埋め込んだ単管ジョイントを利用して上床版の両側床端部に高めの単管柵、垂直養生ネット、幅木を設置した（写真－11）。墜落災害防止は勿論、養生柵が常に視界に入ることによって高所作業に対する作業員の恐怖心を和らげることや、下部作業エリアや河川内への飛来落下物による災害・事故防止に寄与した。

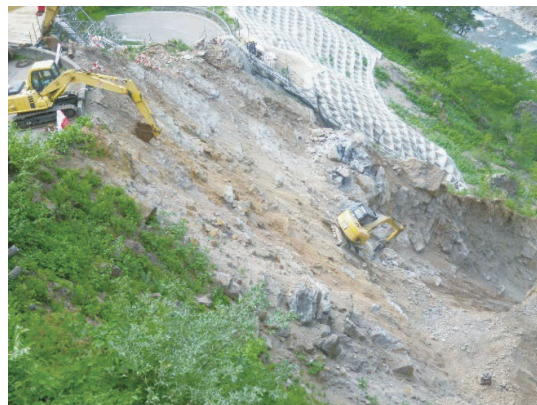
写真-2 無人化施工機械での法面掘削

施工面積は当社請負分で約16,000㎡、施工箇所の法長最長部も200m近くある長大斜面である。風化帯が広く分布する斜面状態から、施工中の落石災害に対する安全性を考慮して、無人化施工機械による法面掘削機の活用（セーフティークライマー工法）や短繊維補強モルタルによる吹付工を提案して施工を進めた（写真-2）。

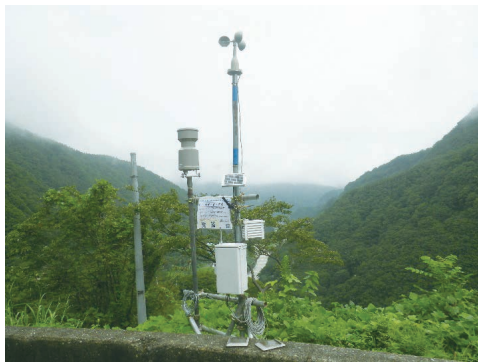
写真-3 気象観測装置（ハザード・アイ）

現場での気象観測に用いたハザード・アイは、気象観測装置と異常警報通報装置を組み合わせた気象観測システムである。ハザード・アイにより観測された雨量・風速・温度等のデータは、無線を介して web 上に更新されて、パソコン・携帯電話での確認が可能となるため、現場や現場事務所はもちろん、会社や自宅でも24時間現場の気象状況の確認が可能となる。

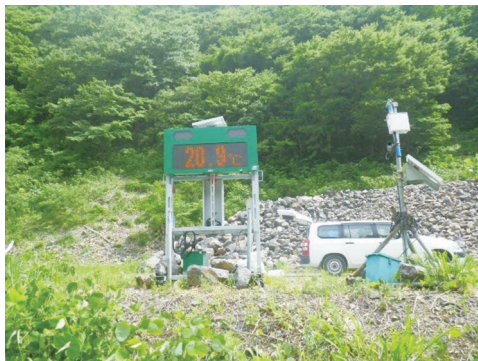
写真-4 電光掲示板  
ソーラー式カラーユニバーサルデザイン対応保安用品

ハザード・アイの観測データを現場へ伝達するため、電光掲示板(ソーラー式カラーユニバーサルデザイン対応保安用品: NETIS CB-100003-VE)を設置した。電光掲示板には①最大瞬間風速、②平均風速、③時間雨量、④連続雨量、⑤温度が順番にリアルタイムで表示され、作業箇所から誰もがすぐに確認できるようにした。

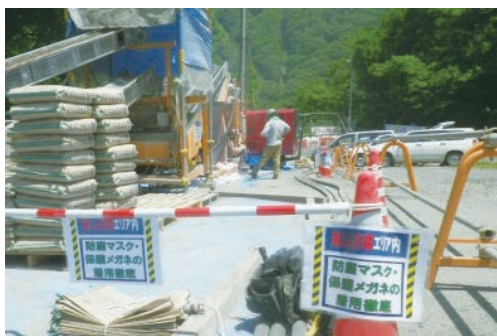
写真-5 作業エリアの明示

吹付プラントにおいて、セメント類取扱い作業における注意喚起を掲示物で工夫した。当該作業での保護具着用を促す掲示とともに、立入制限を目的としてコーン等で作業エリアの区分けを行った。

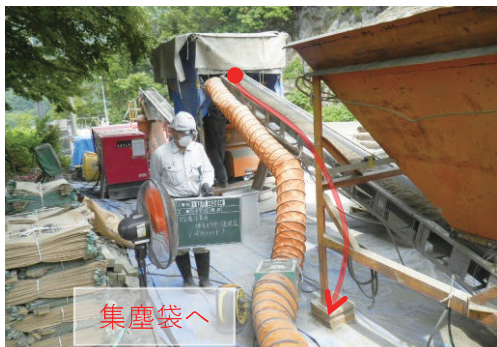
写真-6 送風機による粉じん回収

セメントを攪拌する際に飛散する粉じんを最小限に抑えるため、攪拌機材の周りをシートで覆い養生した。さらに、材料投入口付近には、井戸内作業等で用いられる送風機の吸気側ダクトを設置して、吸い込んだ粉じんを排気ダクトから外部に排出することにより、吸引した粉じんを集じん袋に回収できるようにした。

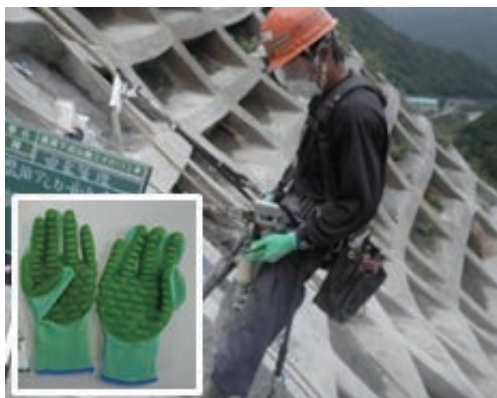
写真-7 保護具を使用しての作業

削岩機を使用する作業従事者に対して、安全教育で振動工具取扱いに関するリスク説明を行い、保護具(防振手袋)を配布し、作業時間の管理を指導した。

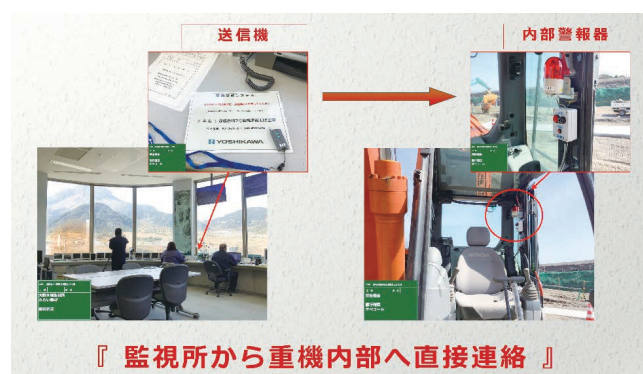
図-1 オペコールの利用（警報システム）

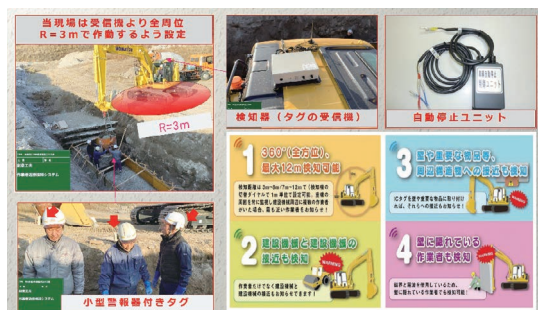
写真－４ 作業者接近検知システム+自動停止

重機による「挟まれ」や「ひかれ」は建設現場において発生した場合、重大災害となる確率が高い、そのため重機作業半径内への立入禁止措置とし作業エリアの明示やA型バリケードで行っているが、それでも危険軽視や近道省略行動本能から作業エリアへの進入は考えられることである。そこで二次対策として「自動停止ユニット」を利用した作業者接近システムを使用し事故発生のさらなる抑制に取り組んだ。このシステムは、設定したエリア内（本工事では半径3m）に人や障害物を検知した場合に、重機内部とヘルメットに付けている小型警報機の警告音を鳴らし作業者に気付かせ、さらに重機を停止させるものである（エンジンを停止させるものではない）。設定エリア外になると重機の操作は再び可能となる。緊急ブレーキ搭載タイヤローラーについては使用目的が同様であるため、ここでの詳細は割愛する。

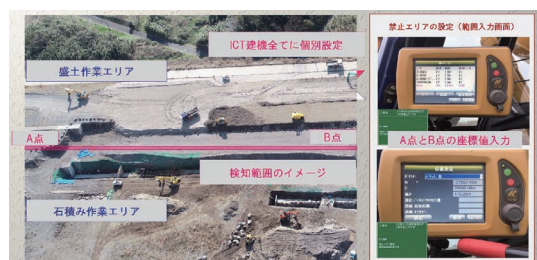
写真－５ ICT 建機を利用した作業分離措置

ICT 建機（MG・MC バックホウ）に標準搭載されている禁止区域設定（※メーカーにより名称の違いあり）を利用し、セフティコーンやA型バリケードを設置することなく作業エリアの分離措置を行っている（写真－５）。この設定により禁止区域に入ると重機内部の操作モニターが点滅し警告音が鳴るため視覚・聴覚で禁止区域を把握することが可能となり、接触事故抑制になる。また作業禁止範囲を立体的に設定することにより、架空線接触防止対策としても有効である。

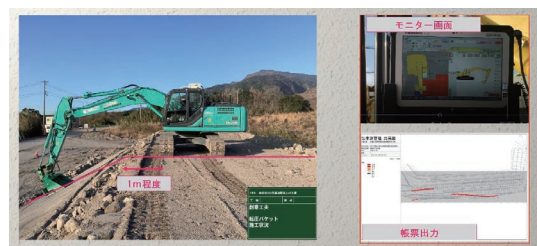
写真－６ 転圧バケット+ICT

盛土部の端部や路肩はタイヤローラーで作業を行うと、滑落や転落のリスクを伴う。また、安全距離をとって転圧作業を行う方法もあるがその場合、品質面でグレーゾーンとなる。当現場で行っている転圧バケット+ICTは法面や端部の締固めを振動時間で管理するシステムであり、施工端部など転圧ローラーが使用できない部分を安全な位置から転圧し、端部の締固めを適切に行うとともに重機の転落災害防止に繋がっている。

またICT機能を付加しているので振動時間による締固めの可視化が可能になっている。

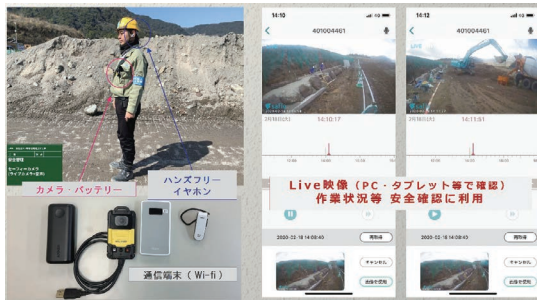
写真－７ ウェアラブルカメラによる安全管理

定点カメラなどの設置型では確認ができないような場所でも、職長や現場管理者にウェアラブルカメラを装備させ現場の映像をリアルタイムやデータ保存で共有しながら、安全巡視や作業状況の確認を行っている。

また重機作業がメインの場合、重機に装着することによりドライブレコーダー代わりに利用するとともに、熟練オペレータの作業手順を記録し経験の浅いオペレータへの教育資料として利用する等の取り組みも行っている。
