自然災害部会

自然災害に係る労働災害防止活動

箱根登山電車 失われた鉄路の早期復活プロジェクト

東日本大震災の教訓を次世代に!

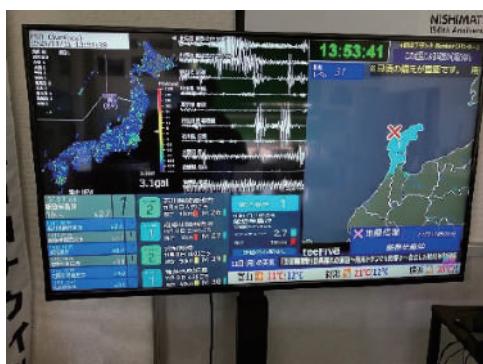
写真-1 事務所内のリアルタイム PGA 画面

地域柄、耐震補強工事においても、富士山の噴火や大規模地震発生時に安全な避難ルートを確保する必要がある。現場の社員、労働者にハザードマップを水平展開すると共に、災害発生時の心構え、防災意識を高めるためPGA(表面最大加速度)、地震速報をリアルタイムで表示している(写真-1)。

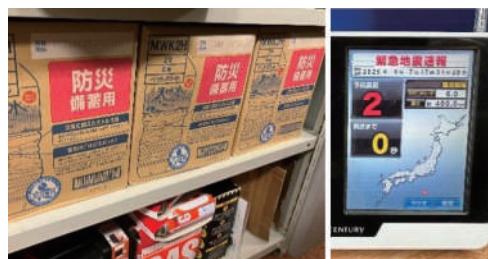
写真-2 防災備蓄品、防災ラジオ

現場を担当する職員は、日本防災士機構の防災士認定基準等、防災対策を学ぶことを義務付けている。また、緊急時の食料と飲料水を備蓄し、防災グッズ(簡易トイレ、ガスコンロ等)、防災ラジオ、緊急通信機器として、事務所内には、防災無線機器も配備している(写真-2)。

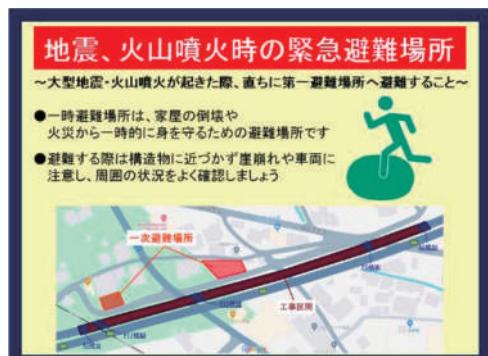
図-1 緊急避難場所の掲示

現場では、ハザードマップを元に、初期避難場所を決めて掲示している。また、大型地震発生時は、作業員中の頭上に劣化・損傷した、コンクリート塊の落下する危険もあるため、安全な広場へ作業員を一次避難するルートを定めている(図-1)。

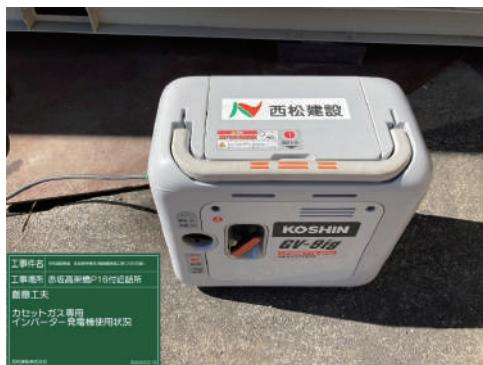
写真-3 カセットガス式発電機

緊急時の発電設備としては、太陽光充電式の発電機器、およびカセットガス式（写真-3）、夜勤時にも使用できる夜間誘導灯（太陽光充電併用）（写真-4）を配備した。

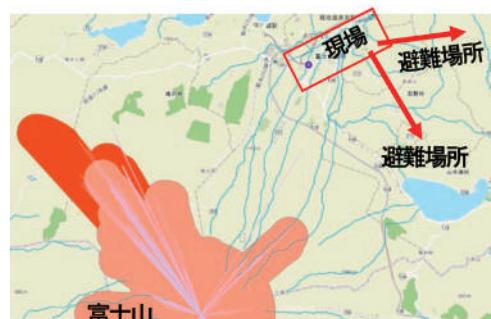
図-2 大規模、中規模火口範囲（初期の警報）

検討に利用する「富士山ハザードマップ」の根拠は、「G 空間情報センター」の GIS データを活用し、「Arc GIS Pro (EsriJapan)」からリスク評価の上で障害となる要因を特定する。図-2において赤く色づけた範囲は「大規模火口範囲」、朱色が「中規模の火口範囲」と予測され、初期の警報を発する。

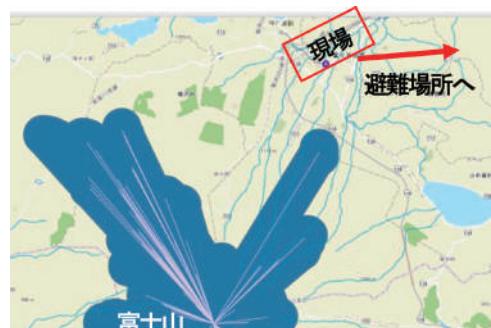
図-3 小規模火口範囲図（避難誘導）

小規模の噴火の場合、どの位置から溶岩の流出が起きるのかによるが、火口範囲は、広

範囲におよぶ恐れがある。噴火の規模・状況を確認し、避難誘導を行う。

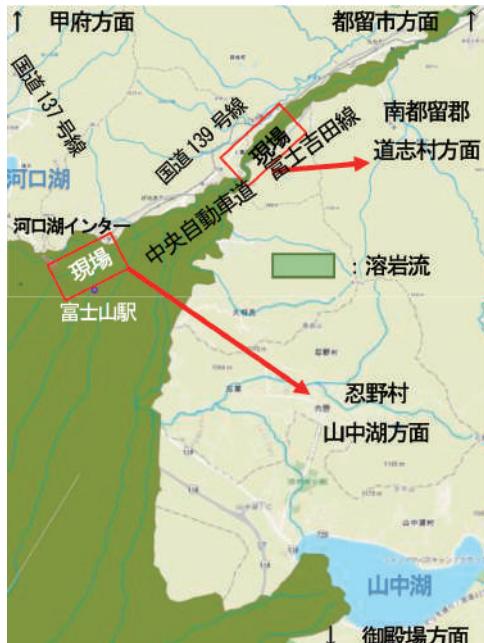
図-4 24時間溶岩到達範囲図

この際、図-4に記載した甲府方面への国道137号ルートは、噴火に対するシェルターになるトンネル（御坂トンネル）を通行するため交通障害の発生リスクが高い。

配慮想定すべきは、24時間以内にどこまで溶岩が到達するかである。災害予測データによると、溶岩流は、河口湖インターから、富士山駅付近、高速道路沿いに桂川へ伝わり、都留方面まで、国道139号線沿いの河川を呑み込んでしまう状況が想定される。標高の高い忍野村、山中湖側には比較的被害が少ないと予想されることから矢印を避難方向とした（図-4）。

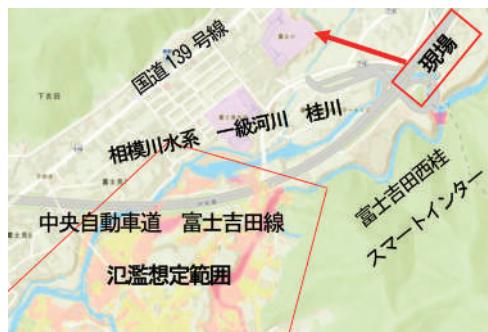
図-5 河川氾濫による地域浸水想定図

次に降雨災害については、「Arc GIS Pro (EsriJapan)」を活用し、桂川水系の氾濫を地域への浸水想定を基に危険区域判断し避難経路を確保する（図-5）。

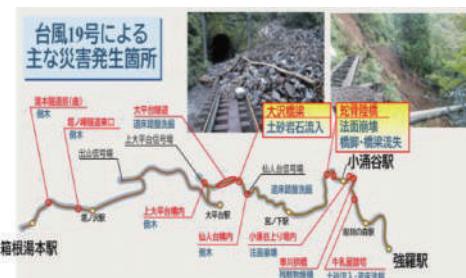
図-1 箱根登山電車の路線図と被災箇所

箱根湯本駅から強羅駅にかけて延長約8.9kmの区間は単線で標高差527mの山肌を通る路線となっており、最大勾配80パーセント(8パーセント, 約4.6度)、途中3回のスイッチバックを有する山岳鉄道で、各観光名所をめぐるための重要な路線となっている。

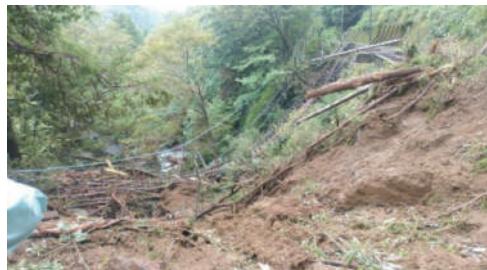
写真-1 被災箇所の状況

鉄道境界上部の斜面から約1800m³の土砂が崩壊し、その土砂により軌道を約80m、橋脚一基、電柱等が被害を受け、橋げた四連のうち二連は斜面下方に流れる蛇骨川まで押し流してしまった。

河川に押し流されなかつた橋げた二連も損傷し、再構築が必要となつた。

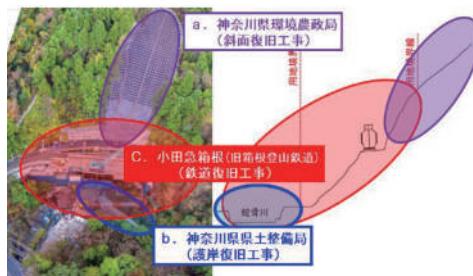
図-2 混在する現場環境

- a. 土砂崩壊発生箇所の斜面復旧工事：神奈川県環境農政局
- b. 法尻にある蛇骨川護岸の復旧工事：神奈川県県土整備局
- c. 『ab』間に挟まれた鉄道敷地内の復旧工事：小田急箱根（旧箱根登山鉄道）

これらは同一斜面上での工事となるため、それぞれの管理者間で複雑な調整が必要となる状況であった。

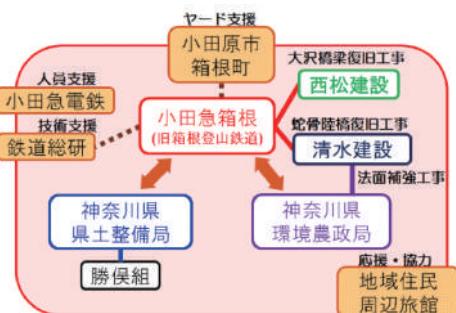
図-3 統合的な復旧体制

管理者ごとに、個別に復旧していたのでは安全確保、工程調整に時間を要するため、小田急箱根（旧箱根登山鉄道）を中心とした統合的な復旧体制を構築し、早期復旧を目指した。

用地をまたぐ法面復旧の仕様を統一したり、河川上の桟橋も護岸復旧を見据えた空間の確保やクレーンの共有など積極的に取り組んだ。

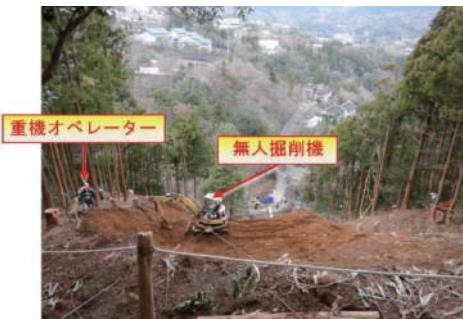
写真-3 無人化重機施工

急傾斜地作業での崩壊土・倒木の除去、浮いた土砂の切り崩し作業では二次災害が起きやすい。そこで安全な場所からリモコンを用い無人掘削機を操作することで二次災害に巻き込まれることなく作業をすすめることとした。

また、機械作業としたことで人力に比べ効率が上がり早期復旧にも寄与した。特に露出が激しい岩石の除去は人力の場合、非常に危険かつ大変な労力を要する作業であるが無人掘削機では難なく除去することができた。

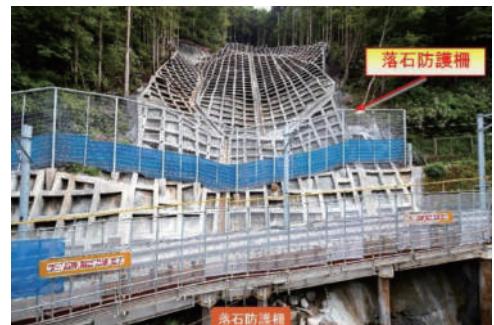
写真-4 落石防護柵

仕様は ϕ 457 の鋼管を支持杭とし、衝撃吸収型防護柵 (S シールド) を設置した。

この柵は約 30kg 程度の岩が今回崩壊した斜面 約 60m を転げ落ちたときに耐えられる構造となっている。

設置に際しては、急傾斜かつ 5m の支柱高さがあったため、作業床の確保に復旧した法枠に専用治具を取付け、足場を設置した。

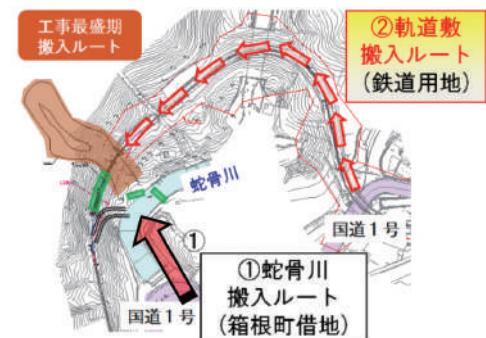
図-4 工事用動線

工事着手時の動線は蛇骨川側からの進入路一箇所のみであった。そこで鉄道が走っていた軌道敷を工事用道路とし、二カ所の搬入ルートを確保することで復旧工事を円滑に進められるようにした。

また、鉄道施設の撤去は最小限のレール撤去のみとすることで、軌道復旧時の作業工程にも配慮した。

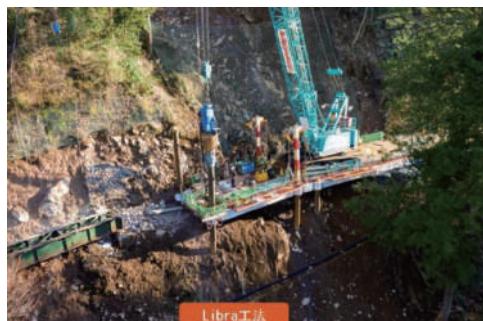
写真-5 リープラ工法施工状況

そこで支持杭はダウンザホールハンマという硬質地盤適用型の杭打ち、上部工は作業員が斜面に立ち入らずに施工ができる先行設置型のリープラ工法を採用することで急斜面での施工を可能とした。

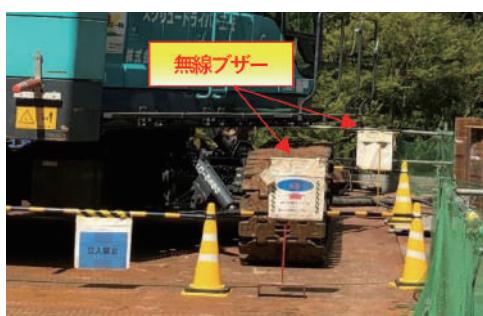
写真-6 無線ブザー配置状況

しかし、桟橋脇の通行時はどうしても重機の作業半径内および死角に入る必要があったため、通行の両端には重機オペに知らせる無線ブザーを取り付け、巻き込み、挟まれ防止にも努めながら作業を行った。

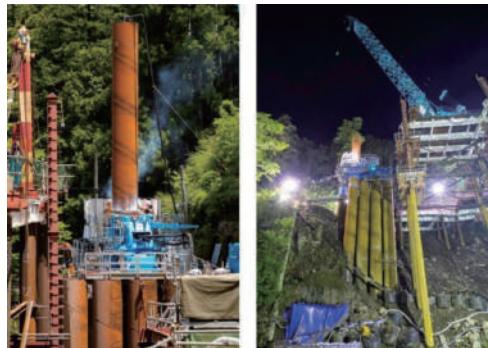
写真-7 ジャイロプレス工法施工状況

橋台の基礎となる土留め杭の施工には自走できる硬質地盤対応の回転圧入杭打機、ジャイロプレス工法を採用した。自走できることで桟橋が設置できない場所等、限られたヤードでの硬質地盤への施工を可能とした。

また、建込みや縦手溶接時に斜面への墜落落を発生させないために、杭打機に専用の足場を取付け、作業を行った。

桟橋施工および鋼管土留めは共に近接箇所で大型クレーンによる作業であったため、旋回範囲が重なり同時作業が行えなかったため、打撃音が多少出る桟橋施工を昼に、回転圧入による音があまり出ない鋼管土留めは夜にと時間帯をずらして作業を行った。

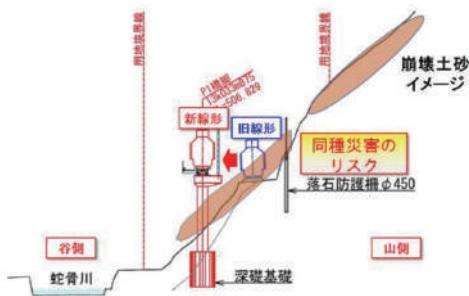
図-6 新旧線形と土砂崩壊関係図

本復旧工事において将来また土砂崩壊のような同種災害が起きても同様な災害に会わないよう復旧橋梁は谷側へ構築することとした。

これにより、復旧工事完了後は山肌から離れた箇所を列車が運行することとなり、将来仮に土砂が流れ込んできても桁の下をすり抜け、被災することはない。

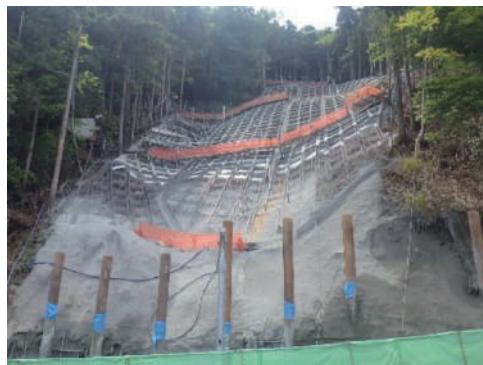
写真-8 法面補強状況

将来にわたって斜面の土砂崩壊が発生しないよう法面の補強も実施した。

法面作業にあたっては急斜面の変化点や長い斜面の中段に仮設足場とネットを設け落下災害防止に努めた。
