### 建設工事等におけるガス管損傷による労働災害の防止について

建設工事等におけるガス管損傷事故の防止について（協力依頼）

# 住宅工事等による ガス事故を防ぐために

# 厨房設備のレイアウト変更によるガス事故を防ぐために

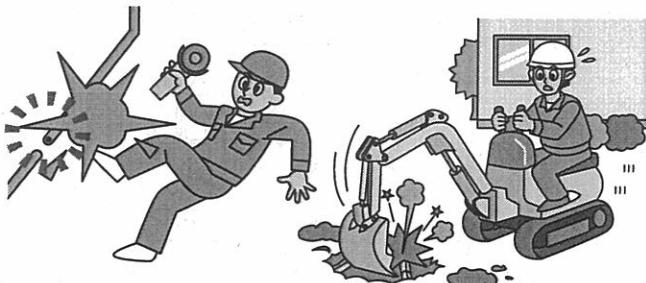
### 埋設管・供給管の損傷に注意!

ガス管の位置を確認せずに工事を行うとガス管を損傷し、ガス漏れやガス爆発事故に至る場合があります。

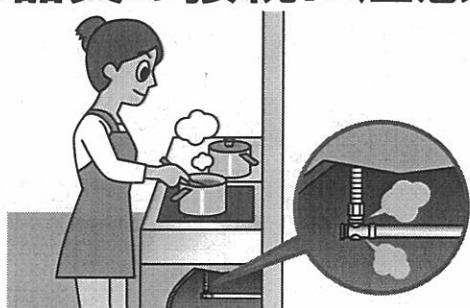
### ガス器具の接続に注意!

キッチン等をリフォームする際、ガス器具が正しく接続されていないと、ガス漏れ等の事故に至る場合があります。

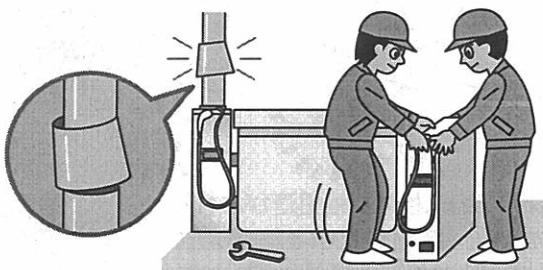
### 排気筒のはずれ・ズレに注意!

ふろがまや排気筒の交換時等にズレが生じると、COを含んだ排気が室内に逆流し、CO中毒の原因になります。

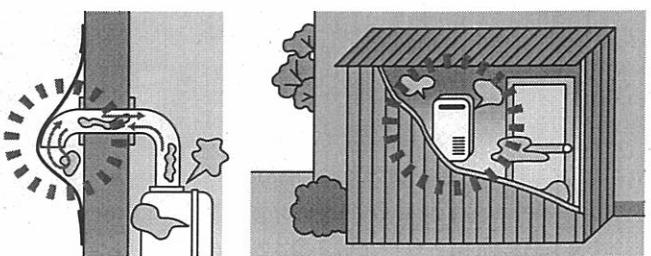
### 給排気設備の不全に注意!

外壁の塗装時に養生シートで給排気設備をふさいだり、屋外式の燃焼器を波板等で囲むと、燃焼器から発生したCOが室内に滞留し、CO中毒の原因になります。

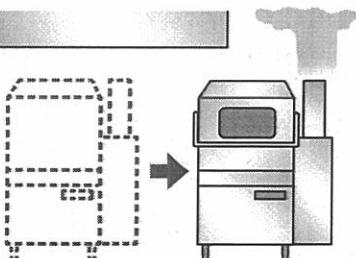
### 排気設備の位置に注意!

レイアウト変更によって正常な排気ができなくなると、COを含んだ排気が室内に滞留し、CO中毒の原因になります。

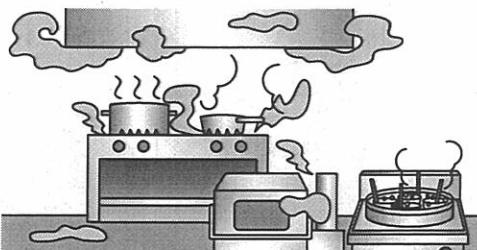
### 給排気設備の不全に注意!

燃焼器を増やしたり、入れ替えた際に、給排気設備の能力が不足すると、給排気不全によりCOを含んだ排気が室内に滞留し、CO中毒の原因になります。
