東日本大震災による災害復旧工事における
労働災害防止対策の徹底について（その 3）
～低層住宅の屋根改修工事等関連～

災害復旧建設工事における労働災害防止対策

《多発する屋根・スレート等からの墜落災害をなくそう!》

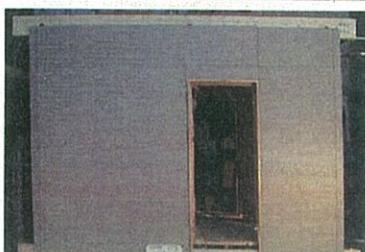
外見上ほとんど被害を受けていないのも、強度がほとんど無い建築物もあります。
このような外壁の建物の場合、外壁を止めている釘の20%以上が抜けていると、かなり危険です。

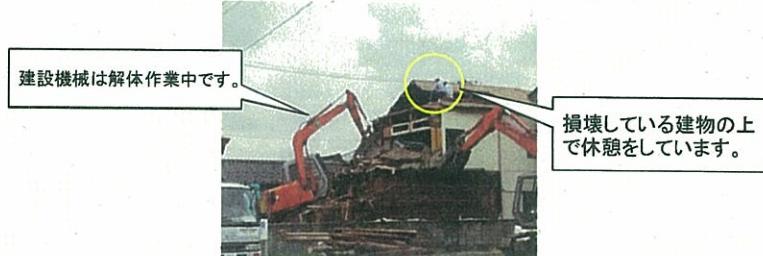
(3) 被災した建築物の解体作業における墜落災害

- ア 災害復旧工事では、墜落災害が最も多く発生しています。
- イ 過去の災害復旧工事では、“損傷した屋根等の踏み抜き”や“屋根端部等から墜落”などで死亡災害に至った事例が多くみられます。
- ウ 過去の墜落死亡事故の7~8割が、頭部外傷を起因としています。足場の設置・安全帯の使用等の墜落防止対策とともにヘルメット等による頭部の保護が必要です。
- エ 災害発生現場では、周囲の多くの構造物が損傷しているため、危険に対する感覚がおろそかになることがあります（上記写真のように損壊した建物の上で休憩をしています。）ので注意が必要です。

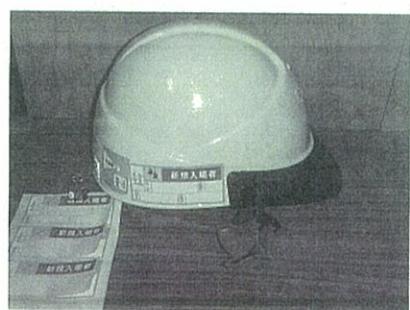
墜落時用保護帽

写真の保護帽は、墜落、
飛来落下兼用のものです。

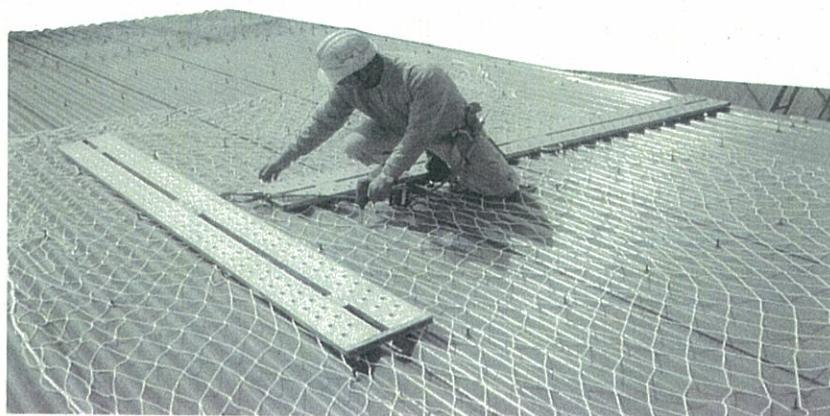
⑫工場等のスレート屋根で安全ネットを建屋内部に設置することが困難な場合は、踏み抜き防止用の安全ネットを屋根上面にフックボルト等の留付金物を利用して張る工夫をします。

写真 踏み抜き防止用の安全ネットをスレート屋根上に敷き、歩み板を使用した補修工事の例 ((株) A社)
