事 務 連 絡
平成 26 年 11 月 26 日

建設工事等におけるガス管損傷による労働災害の防止について

建設工事等におけるガス管損傷事故の防止について（協力依頼）

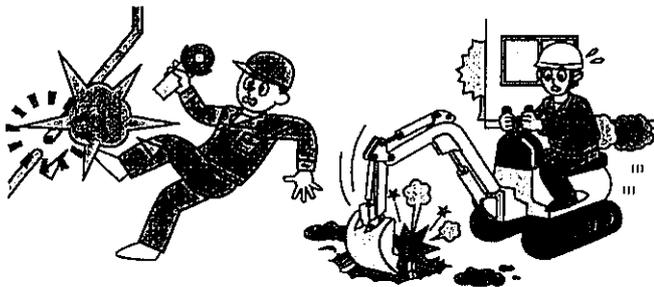
埋設管・供給管の損傷に注意!

ガス管の位置を確認せずに工事を行うとガス管を損傷し、ガス漏れやガス爆発事故に至る場合があります。

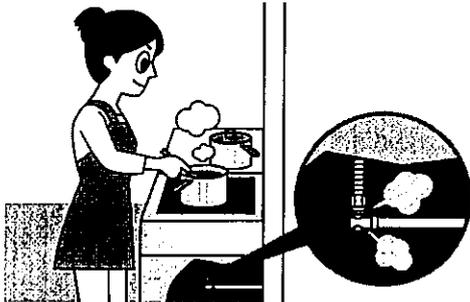
ガス器具の接続に注意!

キッチン等をリフォームする際、ガス器具が正しく接続されていないと、ガス漏れ等の事故に至る場合があります。

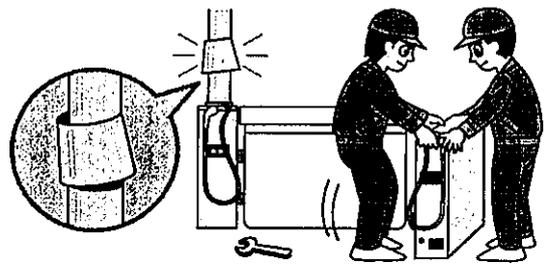
排気筒のはずれ・ズレに注意!

ふるがまや排気筒の交換時等にズレが生じると、COを含んだ排気が室内に逆流し、CO中毒の原因になります。

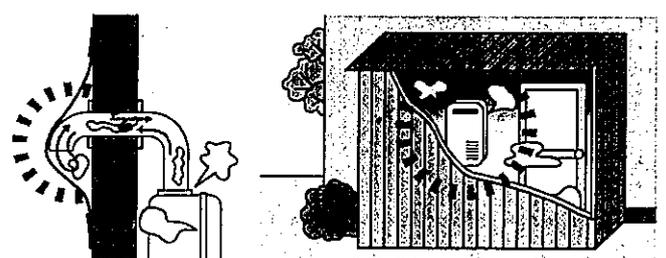
給排気設備の不全に注意!

外壁の塗装時に養生シートで給排気設備をふさいだり、屋外式の燃焼器を波板等で囲むと、燃焼器から発生したCOが室内に滞留し、CO中毒の原因になります。

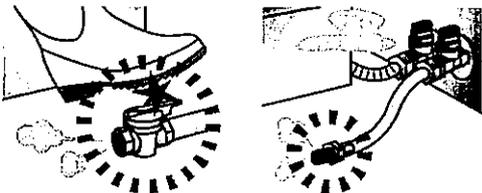
未使用のガス栓に注意!

未使用のガス栓は閉栓処理がされていないと、接触等による誤解放によってガス漏れ事故につながります。未使用のガス栓はガス販売店へ連絡し、正しく処理してください。

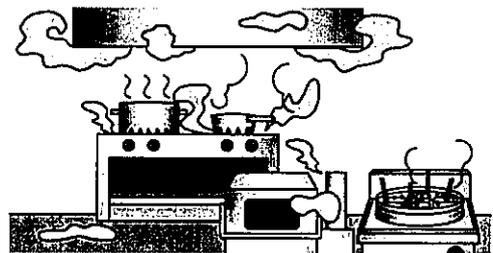
給排気設備の不全に注意!

燃焼器を増やしたり、入れ替えた際に、給排気設備の能力が不足すると、給排気不全によりCOを含んだ排気が室内に滞留し、CO中毒の原因になります。
